# Studi Mekanisme Kegagalan Las pada Riser Wall Tube Nomor 2 ASTM A210 Grade A-1 pada Pembangkit Listrik Tenaga Uap Unit 2 PT X

Fajar Adi Prasetya, Lukman Noerochim, dan Rochman Rochiem

Jurusan Teknik Material dan Metalurgi, Fakultas Teknologi Industri, Institut Teknologi Sepuluh Nopember (ITS)

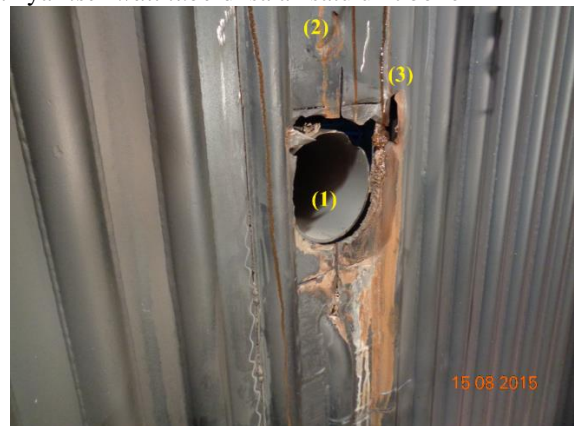
Gambar 1. Riser wall tube yang mengalami kegagalan

Tube nomor 2 (gambar nomor 2) dan tube nomor 3 (gambar nomor 3) yang terletak di dekat sootblower (gambar nomor 1) terlihat mengalami kebocoran. Namun penyebab serta mekanisme kegagalan pada kedua tube tersebut berbeda. Banyak faktor yang dapat menyebabkan gagalnya kedua tube tersebut. Faktor penyebab kegagalan yang sering terjadi di dunia industri diakibatkan oleh beberapa faktor, yaitu kesalahan dalam pemilihan material, perawatan komponen yang kurang baik, kesalahan dalam perancangan komponen, dan kondisi lingkungan yang ekstrem [3]. Oleh karena itu, diperlukan suatu analisa secara menyeluruh untuk mengetahui secara pasti faktor – faktor penyebab dari gagalnya riser wall tube tersebut, khususnya nomor 2. Analisa yang dilakukan berupa analisis dari segi metalurgi sehingga dengan dilakukannya kegiatan

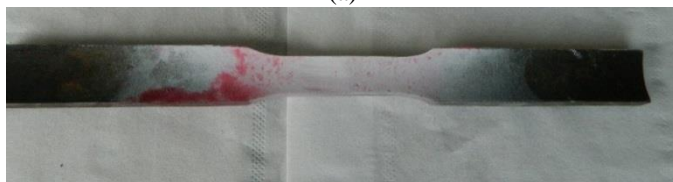
Gambar 3. Hasil pengujian *liquid dye penetrant* pada spesimen las pembeding pada: (a) sisi belakang tube, (b) sisi depan tube, (c) sisi kiri spesimen dan (d) sisi kanan spesimen

Sesuai dengan gambar 3 hasil pengujian *liquid dye penetrant* menunjukkan tidak adanya cacat permukaan pada bagian las dari spesimen las pembeding yang dibuat.

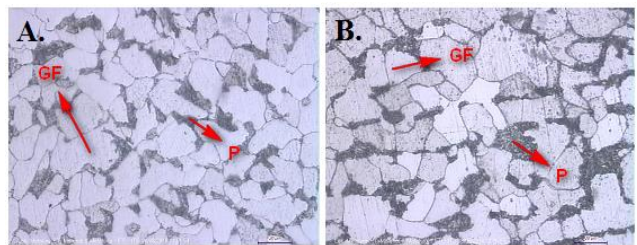
Gambar 5. Hasil pengujian metalografi pada daerah *base metal* spesimen las yang mengalami kegagalan (A) dan spesimen las pembeding (B) dengan perbesaran 500x

Berdasarkan data yang diperoleh dari hasil pengujian metalografi, didapatkan persamaan pada daerah *base metal* maupun *heat affected zone* dengan fasa dan ukuran butir yang hampir sama. Namun, didapatkan perbedaan pada daerah *weld metal* spesimen las yang mengalami kegagalan dengan spesimen las pembanding serta spesimen las yang jauh dari lokasi kegagalan.

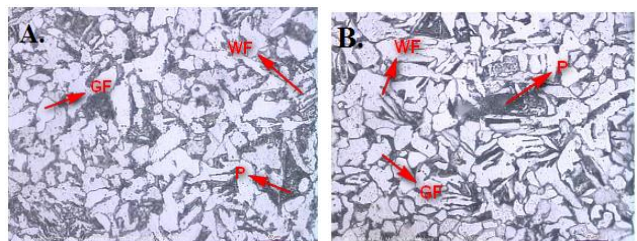
Gambar 6. Hasil pengujian metalografi pada daerah *heat affected zone* spesimen las yang mengalami kegagalan (A) dan spesimen las pembanding (B) dengan perbesaran 500x

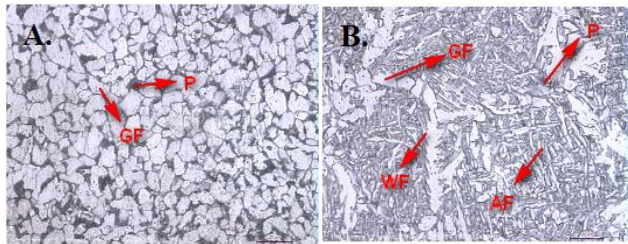
Gambar 7. Hasil pengujian metalografi pada daerah *weld metal* spesimen las yang mengalami kegagalan (A) dan spesimen las pembanding (B)

wt% karbon 0.15-0.27% pada temperatur dibawah 723 °C adalah *pearlite* dan *ferrite* [9]. Pada gambar 5 ditunjukkan hasil metalografi pada *heat affected zone* dari kedua spesimen. Kedua spesimen menunjukkan fasa yang sama yaitu *grain boundary* ferit, *widmanstatten* ferit, dan perlit serta dengan ukuran butir yang hampir sama. Karena adanya pengaruh panas pada saat pengelasan, bentuk butir pada daerah *heat affected zone* berbeda dengan bentuk butir dari base metal. Butir ferit yang didapat menunjukkan bentuk yang lebih kecil serta cenderung memanjang dan ada pengaruh panas juga menyebabkan munculnya *widmanstatten* ferit pada daerah ini. Daerah *weld metal*, sesuai dengan gambar 7, pada spesimen las pembandingan dan spesimen las yang jauh dari lokasi kebocoran menunjukkan hasil yang sama tetapi terdapat perbedaan dengan spesimen las yang mengalami kegagalan. Didapatkan fasa poligonal ferit dengan sedikit perlit pada spesimen las yang mengalami kegagalan serta pada spesimen las pembandingan dan spesimen las yang jauh dari lokasi kebocoran menunjukkan fasa *grain boundary*, *widmanstatten* ferit, asikular ferit dan sedikit perlit. Berdasarkan hasil yang didapatkan dari pengujian metalografi, perbedaan yang signifikan hanya terdapat pada daerah *weld metal* sehingga dapat ditarik kesimpulan bahwa ada kesalahan pada daerah ini.

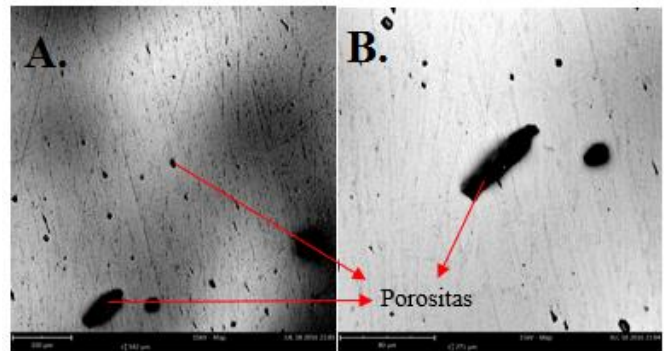
Gambar 10. Hasil Pengujian SEM dengan perbesaran sebesar 500x (A) dan perbesaran sebesar 1000x (B)

Gambar 10 merupakan hasil dari uji SEM dan menunjukkan adanya porositas di daerah *weld metal* pada spesimen las yang mengalami kegagalan.

inklusi pada bagian antara logam las dengan *base metal* serta pada gambar 10 menunjukkan adanya porositas yang terbentuk pada logam las. Inklusi dan porositas terbentuk karena adanya kesalahan dalam proses las. Inklusi merupakan pengotor yang masuk kedalam *weld pool* dan porositas merupakan adanya rongga kosong pada *weld pool* karena adanya udara yang terperangkap. Baik inklusi maupun porositas, keduanya dapat menurunkan kualitas dari hasil las.

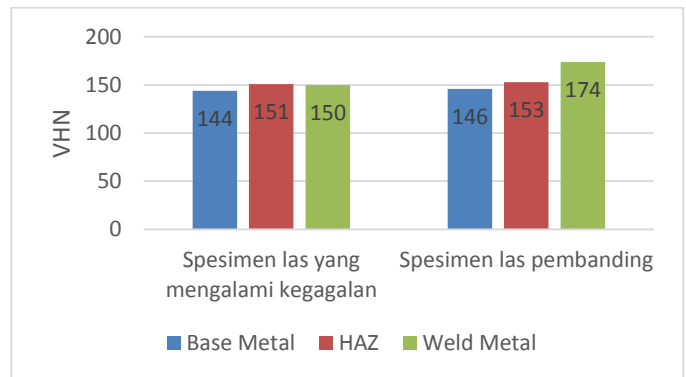
Gambar 11. Perbandingan distribusi nilai kekerasan rata – rata ketiga daerah (*base metal*, HAZ, dan *weld metal*) pada kedua spesimen

Pengujian selanjutnya adalah pengujian kekerasan. Pengujian ini dilakukan untuk mengetahui nilai kekerasan dari kedua spesimen dan juga berguna untuk mendapatkan nilai kekuatan pada daerah las dari kedua spesimen. Sesuai dengan kurva pada gambar 11, distribusi nilai kekerasan rata – rata yang didapat pada daerah *base metal*, *heat affected zone*, dan *weld metal* secara berturut – turut pada spesimen las yang mengalami kegagalan adalah 144 HV, 151 HV, dan 150 HV. Sedangkan distribusi nilai kekerasan rata – rata yang didapat pada daerah *base metal*, *heat affected zone*, dan *weld metal* secara berturut – turut pada spesimen las pembandingan adalah 146 HV, 153 HV, dan 174 HV. Dari kedua spesimen, nilai kekerasan pada *heat affected zone* lebih tinggi dibandingkan dengan nilai kekerasan pada *base metal*, hal ini dikarenakan adanya *widmanstatten* ferit yang lebih keras. Daerah *weld metal* merupakan daerah dengan nilai kekerasan yang paling tinggi karena adanya asikular ferit yang bersifat lebih keras. Berdasarkan data yang diperoleh, nilai kekerasan yang berbeda signifikan hanya pada daerah *weld metal*, yaitu 150 HV pada spesimen las yang mengalami kegagalan dan 174 HV pada spesimen las pembandingan. Hal ini juga didukung dari hasil pengujian metalografi pada daerah *weld metal* dengan didaparkannya fasa asikular ferit pada spesimen pembandingan karena sifatnya yang lebih keras dan kuat. Jika dikonversi menjadi nilai kekuatan, pada spesimen las yang mengalami kegagalan diperoleh nilai kekuatan sebesar 479 MPa, sedangkan pada spesimen las pembandingan diperoleh nilai kekuatan sebesar 550 MPa. Standar AWS E7016 memiliki nilai kekuatan minimal sebesar 490 MPa sehingga spesimen las yang gagal tidak memenuhi standar minimal kekuatannya dan spesimen las pembandingan memiliki nilai kekuatan yang lebih dari standar.

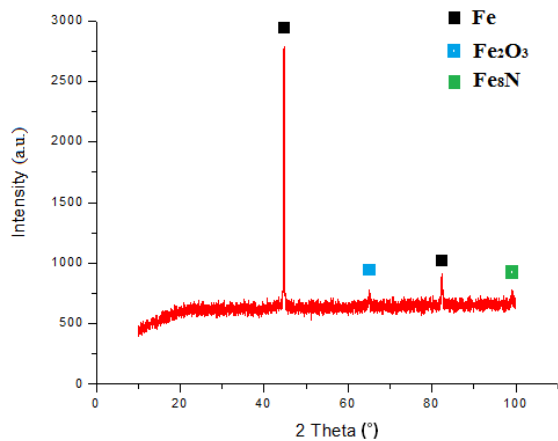
Gambar 12. Hasil pengujian XRD

Hasil pengujian XRD menunjukkan adanya unsur tunggal Fe, senyawa  $\text{Fe}_2\text{O}_3$  dan senyawa  $\text{Fe}_8\text{N}$ .

Pengujian yang terakhir adalah pengujian XRD. Pengujian ini dilakukan untuk mengetahui adanya senyawa korosi pada spesimen las yang mengalami kegagalan. Gambar 12 menunjukkan hasil pengujian XRD pada spesimen tersebut dan didapatkan adanya unsur tunggal Fe dan senyawa  $Fe_2O_3$  serta  $Fe_8N$ . Dengan adanya unsur tunggal Fe menunjukkan adanya korosi. Produk korosi yang terbentuk adalah  $Fe_2O_3$  dan  $Fe_8N$ .  $Fe_2O_3$  terbentuk karena Fe pada daerah las bereaksi dengan  $H_2O(g)$  dari hasil pemanasan *feedwater*.  $Fe_8N$  terbentuk akibat Fe pada daerah las bereaksi dengan  $NO_x$  dari emisi pembakaran batubara [10]. Dengan terbentuknya dua senyawa korosi ini mengakibatkan berkurangnya kualitas pada lasan tersebut.
