Analisa Kerusakan *Superheater Tube Boiler* Tipe ASTM A213 Grade T11 pada Pembangkit Listrik Tenaga Uap

Jeremy Adrian¹, Nizhamul Latif², Lukman Noerochim¹, Budi Agung Kurniawan¹

¹Jurusan Teknik Material & Metalurgi, Fakultas Teknologi Industri, Institut Teknologi Sepuluh Nopember (ITS)

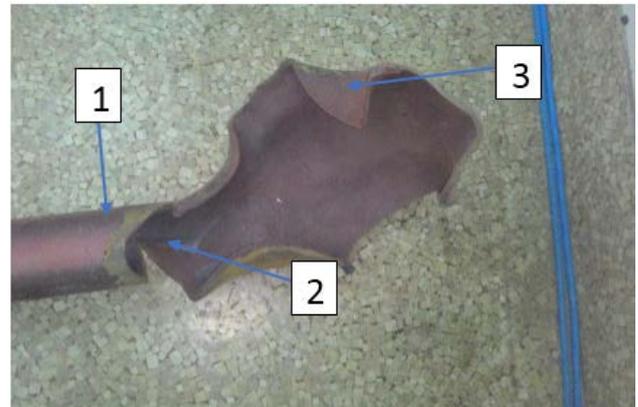
Gambar 1. Bagian Spesimen yang Dilakukan Pengujian Metallografi

Bagian 1 merupakan bagian yang masih bagus dari pipa yang mengalami kerusakan. Bagian 1 ini diambil pada 30cm dari tepi kerusakan. Sedangkan bagian 2 merupakan bagian di tepi yang mengalami kerusakan. Dan bagian 3 merupakan tempat terjadinya kerusakan dengan distribusi temperatur yang digambarkan pada Gambar 2.

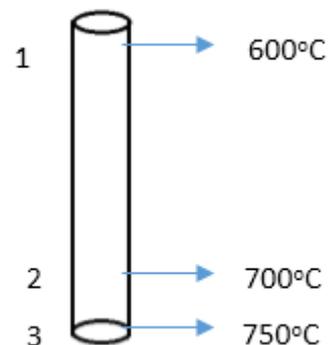
Gambar 2. Distribusi Temperatur

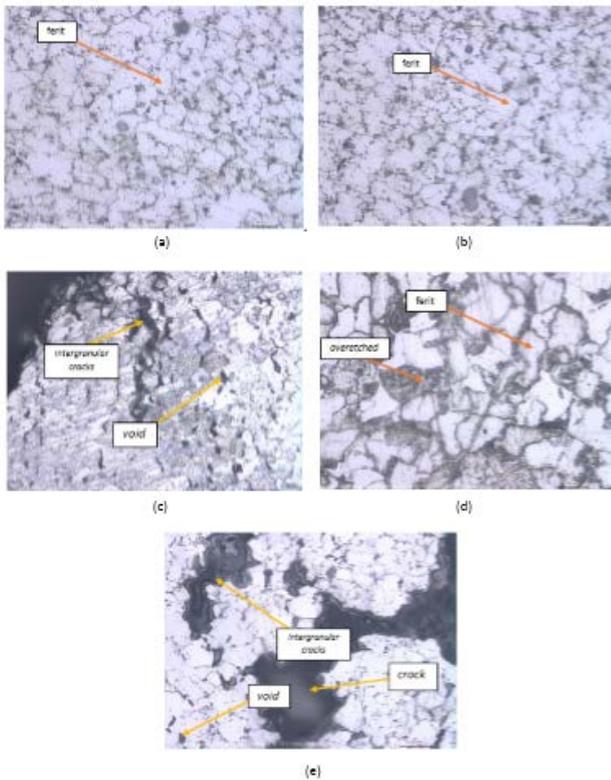
Gambar 3. Hasil Uji Metalografi (a) Bagian 1 pada perbesaran 500x; (b) Bagian 2 pada perbesaran 500x; (c) Bagian 2 pada perbesaran 500x; (d) Bagian 3 pada perbesaran 500x; (e) Bagian 3 pada perbesaran 500x.

ASTM A213 memiliki fasa ferit-perlit, dan dari struktur mikro diatas dapat dilihat bahwa fasa yang tampak berupa ferit. Fasa ferit ditampilkan dengan gambar terang, sedangkan fasa perlit terlihat dengan warna yang lebih gelap dan lamelar (struktur gelap-terang berlapis). Tetapi karena jumlah karbon yang sangat kecil, fasa perlit tidak tampak dalam Gambar 3(a), Gambar 3(b) dan Gambar 3(d). Warna gelap pada Gambar 3(d) merupakan bagian yang terkena etsa berlebih. Dari Gambar 3(c) dan Gambar 3(e) dapat terlihat bahwa pada material ini muncul void dan intergranular cracks seperti yang ditunjukkan pada gambar.

Pada metalografi bagian 2 yang ditunjukkan pada Gambar 3(c) dapat terlihat adanya *intergranular crack* dan

void. *Void* merupakan sebuah rongga kosong yang terdapat pada batas butir sedangkan *intergranular crack* adalah *void* yang bergabung menjadi suatu muluran memanjang pada batas butir. *Intergranular crack* yang terlihat masih merupakan *intergranular crack* yang pendek dan belum menjuluh jauh. Kedalaman *intergranular crack* ini masih cenderung dangkal dan belum masuk jauh dan merusak struktur yang lainnya. Sedangkan pada bagian 3 yang ditunjukkan pada Gambar 3(e) dilihat bahwa struktur mikro yang ada di bagian 3 ini memiliki *intergranular crack*, *void*, dan *crack*. *Intergranular crack* dan *void* yang ada pada bagian 3 ini mirip dengan yang ada di bagian 2. Perbedaannya adalah dengan munculnya *crack* (retak), retak ini merupakan akibat dari *intergranular crack* yang menjalar secara cepat.

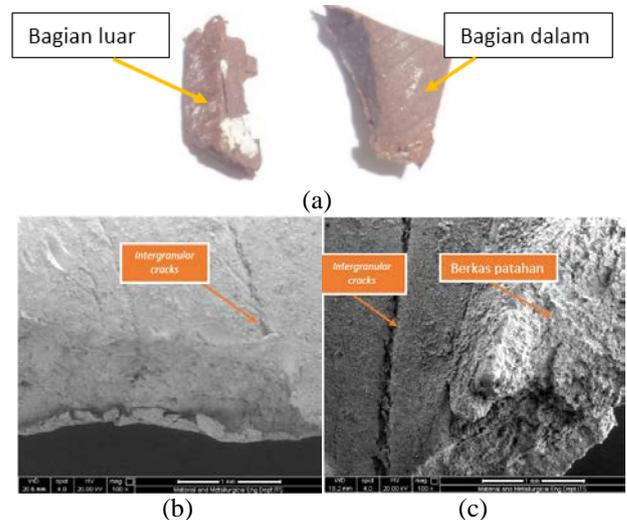
Gambar 4. Uji SEM (a) Spesimen uji SEM; (b) Hasil pengujian SEM bagian luar dengan perbesaran 100x; (c) Hasil pengujian SEM bagian dalam dengan perbesaran 100x

Pada hasil pengujian SEM dengan perbesaran 100x dilakukan pada daerah dalam dan daerah luar pada bagian 3 (bagian yang mengalami kegagalan). Dapat dilihat beberapa profil permukaan yaitu dengan adanya intergranular crack yang tersebar di permukaan bagian dalam maupun bagian luar dari material yang mengalami kerusakan. Intergranular crack yang terjadi merupakan intergranular crack yang hanya terdapat pada permukaan dan tidak menembus ke permukaan sebaliknya.

Intergranular crack pada bagian dalam terlihat lebih sedikit dibanding bagian luar. Dari Gambar 4(c) dapat dilihat bahwa berkas patahan yang terjadi berbentuk granular dan tidak mengkilap. Hal ini mengatakan bahwa patahan yang terjadi pada benda tersebut merupakan patahan yang terjadi secara cepat (*rapid failure*). *Rapid failure* ini terjadi karena penjurusan *crack* dari awal terjadinya *crack* sampai terjadi kerusakan berjalan dengan cepat.

Berdasarkan hasil pengujian SEM yang ditunjukkan dengan Gambar 4(a) dan Gambar 4(b), dapat dilihat bahwa terdapat *intergranular crack*. *Intergranular crack* yang terdapat pada bagian 3 ini terdapat di bagian luar maupun dalam, tetapi lebih banyak terdapat pada bagian luar.

Intergranular crack ini ditimbulkan karena adanya aliran panas yang fluktuatif menyebabkan benda tersebut mengalami *Thermal Fatigue*. Temperatur pengoperasian yang dilakukan biasanya berlebih sehingga benda melewati temperatur ketahanan panasnya (diatas 570°C) sehingga membuat benda ini mudah terdeformasi, dan karena deformasi yang terus menerus menyebabkan benda tersebut *fatigue* [12]. *Thermal Fatigue* ini membuat benda mulur ketika terkena panas dan menyusut ketika panas tersebut berkurang ataupun hilang. Fenomena ini disebut pemuluran atau *creep* yang nantinya menimbulkan *void*. *Void* muncul pada batas butir dan sejalan waktu *void* akan semakin banyak dan bertemu dengan *void* yang lain. Kumpulan *void* ini akan menjalar di batas butir dan membentuk *Intergranular Crack* [13]. *Intergranular crack* yang terjadi di banyak tempat menyebabkan material itu menjadi rentan, *intergranular crack* ini dapat bergabung dengan *intergranular crack* yang lain membentuk suatu *crack*. Jika *crack* ini terbentuk, besar kemungkinan suatu material mengalami kegagalan.
