# Analisa Kegagalan Poros Pompa *Centrifugal Multistage* (GA101A) Sub Unit Sintesa Urea PT. Petrokimia Gresik

Angga Setiawan, dan Witantyo

Jurusan Teknik Mesin, Fakultas Teknologi Industri, Institut Teknologi Sepuluh Nopember (ITS)

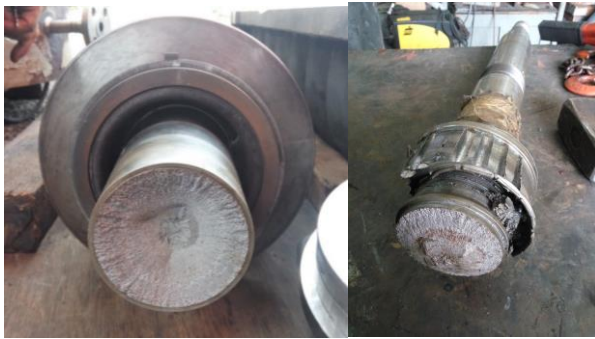
Gambar 1. Patahan Poros dari kedua sisi

Kegagalan yang terjadi pada pompa GA101A adalah patahnya poros (*shaft fracture*) pada tanggal 29 Februari 2016, pada hari pertama pompa beroperasi setelah *Turn Around* (TA). Indikasi awal adalah terjadinya kenaikan *trend* vibrasi pada bagian *bearing outboard* sejak bulan November 2015, dan atas saran dari Departemen Inspeksi Teknik dilakukan *re-alignment* dan menyesuaikan putaran operasionalnya, sehingga mampu bertahan hingga proses TA. Saat proses TA selesai, pompa GA101A dioperasikan untuk proses *feeding*, namun pompa hanya mampu beroperasi selama 11 jam, yakni mulai pukul 08.00 WIB hingga pukul 19.00 WIB pompa dinyatakan macet. Pengamatan awal yang dilakukan, yakni secara visual dari hasil patahan, menunjukkan bahwa letak *shaft fracture* pada bagian *balance sleeve* yang juga *ter-assembling* dengan *stage piece-balance sleeve*. Kondisi *stage piece-balance sleeve* terkikis lebih dari separuh dan lengket dengan *balance sleeve*.

Hipotesa yang dilakukan oleh mekanik di lapangan, pompa diduga kehilangan *flow* pada sisi *suction* karena hasil kerusakan pompa menunjukkan bahwa bagian *discharge* mendorong ke sisi kopling atau sisi *suction* akibat gaya yang tidak berimbang. Dugaan tersebut dinilai masih lemah karena hipotesa tersebut belum mengarah pada akar permasalahan. Dengan mengacu pada studi lapangan bahwa patah yang terjadi pada poros pompa GA101A adalah diduga karena patah lelah (*fatigue fracture*). Patah lelah yang terjadi adalah akibat beban dinamis yang terjadi pada pompa, yakni *torsion* [3]. Akan tetapi, letak dari patahan berada pada *outboard*, dimana tidak berhubungan langsung dengan *couple steam turbine*, sehingga diperkirakan memiliki faktor lain. Faktor lain yang memungkinkan adalah terjadinya *thermal expansion* material poros dan ring di sekitar patahan. *Clearance* yang tidak mencukupi untuk ruang muai material menyebabkan ring mengunci poros pada saat beroperasi dan berakibat patah.

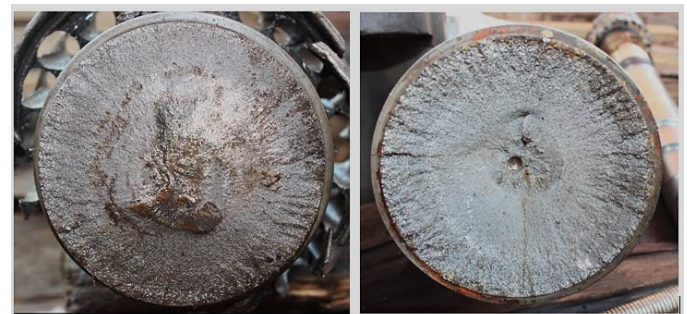
Gambar 4. Penampang Patahan Poros kedua sisi

Dari gambar 3 terlihat bahwa posisi patahan poros tidak berdekatan dengan *couple steam turbine*, sehingga dugaan akan patahan terjadi karena besarnya pengaruh torsi menjadi sangat lemah. Hipotesa selanjutnya mengacu pada terjadinya *thermal expansion* yang terjadi antara *shaft* dan ring yang berada dalam *barrel cover*. Hipotesa ini dipicu adanya informasi bahwa ring yang digunakan merupakan ring baru yang diganti pada saat proses *Turn Around* (TA).

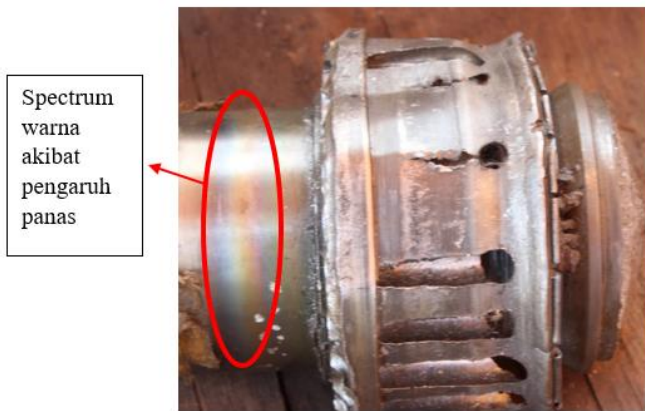
Gambar 5. Spektrum Warna pada Poros

Mengacu pada gambar 6, spektrum warna yang terdapat pada patahan poros gambar 5 menunjukkan adanya pengaruh temperatur antara 1500-2700°K atau 1227-2427°C, yang sangat jauh dari temperatur operasi pompa itu sendiri, yakni sebesar 40-60°C. Temperatur tinggi ini disebabkan oleh gesekan yang

terjadi antara komponen ring dan poros yang menimbulkan panas berlebih. Hasil simulasi *thermal* dapat dilihat pada sub bab selanjutnya.

3. Vibrasi yang terdeteksi pada pompa menyebabkan komponen poros dan ring saling bergesekan, sehingga temperatur di sekitar komponen tersebut meningkat drastis. Dari hasil pengamatan, terlihat adanya spektrum warna disekitar patahan, yang merupakan indikasi terjadinya temperature berlebih. Mengacu pada *Kelvin Temperature chart*, temperatur pada area patahan dapat mencapai kisaran 1200-2700°K

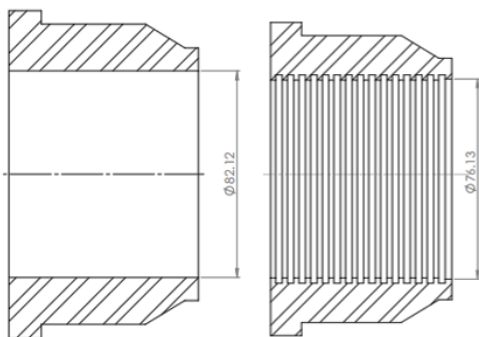
Gambar 8. Ring sebelum (kiri) dan sesudah (kanan) modifikasi

Dalam histori perawatan, terjadi modifikasi geometri ring dan poros akibat terjadi *unbalance* yang menyebabkan keausan pada ring. Modifikasi yang dilakukan pada ring berupa penambahan labirin pada *inner diameter* dan penggantian material dari *stainless steel* 410 menjadi 304 dikarenakan ketersediaan material yang ada. *Clearance* poros dan ring pada desain awal sebesar 0.165 mm, akan tetapi setahun sebelum patahnya poros, *clearance* hasil pengukuran aktual poros dan ring adalah sebesar 2.12 mm. Pada kegiatan *turn around* 2016

dilakukan pengurangan *clearance* hingga mendekati desain, yakni dari 2.12 mm menjadi 0.30 mm dengan melakukan pengurangan diameter poros dari 80 mm hingga menjadi 75,83 mm, sedangkan ring pada gambar 8 dari *inner diameter* 82.12 mm menjadi 76.13 mm. Langkah ini dilakukan karena poros yang bersinggungan dengan ring terjadi aus di beberapa sisi, sehingga dilakukan pengurangan diameter poros untuk meratakan diameter.

1. Penggantian jenis material ring, dari *stainless steel* 410 menjadi 304, menjadi salah satu faktor penyebab patahnya poros, karena jika ditinjau dari *thermal expansion* material, *stainless steel* 304 memiliki *thermal expansion* lebih tinggi daripada 410.

4. Berdasarkan simulasi, solusi yang dapat dilakukan adalah memodifikasi *clearance* ring dan poros, dengan minimal besarnya adalah 0.40 mm dengan material 304 yang ada, sedangkan apabila menggunakan material 410, maka minimal *clearance* ring-poros yang dibutuhkan adalah sebesar 0.35 mm.

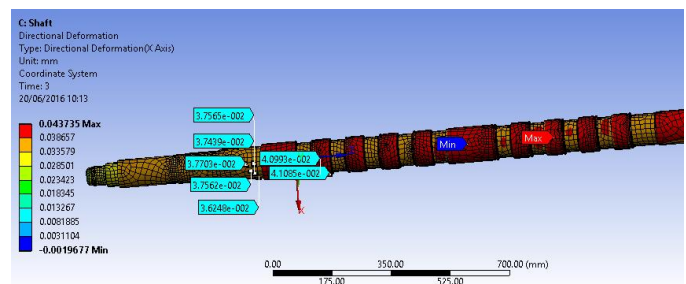
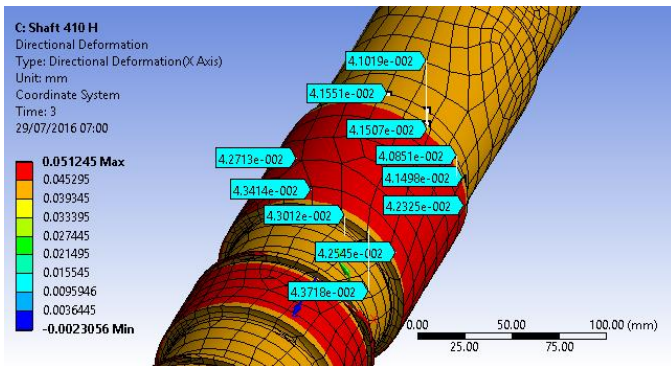
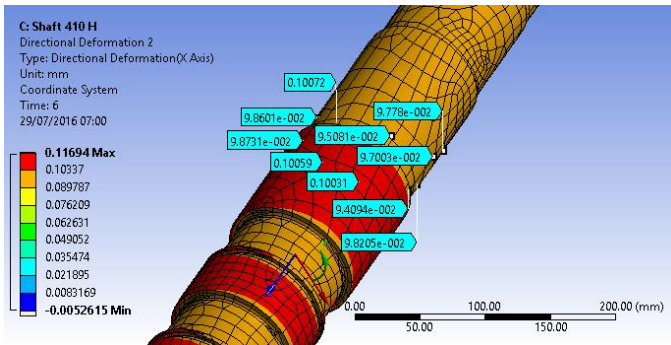
Analisis *thermal* pada poros dilakukan dengan memberikan beban *thermal* secara menyeluruh pada bodi. Kemudian untuk pengambilan data, dilakukan dengan mengambil ekspansi maksimal pada titik *joint* poros dan ring. Simulasi *thermal* pada poros dapat dilihat pada gambar 9 hingga 11 dan hasil data ekspansi dapat dilihat pada tabel 4.

Hasil analisa *finite element*, mekanisme patahan yang terjadi karena *thermal expansion* pada poros dan ring yang melebihi batas *clearance* yang ada. *Initial thermal load* disebabkan oleh temperature kerja pompa itu sendiri sebesar 40-60°C dan pada kondisi tersebut masih tergolong aman. Namun, dengan adanya vibrasi tinggi pada poros pompa, maka gesekan akan selalu terjadi. Gesekan inilah yang akan menaikkan suhu ring, sehingga melebihi temperatur kerja pompa. Saat suhu mencapai sekitar 200°C, gesekan akan semakin besar bahkan menurut spektrum warna pada poros, suhu mencapai sekitar 1200°C sebelum poros putus.

Mengacu pada hasil analisa *finite element*, untuk menanggulangi *thermal expansion* material yang terjadi antara ring dan poros, maka rekomendasi yang dapat dilakukan adalah dengan mengubah besaran *clearance* antara kedua komponen tersebut. *Clearance* aman menurut hasil *finite element analysis*, dengan material ring *Stainless Steel* 304 dan temperatur 200°C adalah diatas 0.40 mm, sehingga penggantian jenis material tidak diperlukan. Namun, apabila digunakan material *Stainless Steel* 410, *clearance* ring-poros minimal yang dibutuhkan adalah sebesar 0.35 mm. Selain itu, apabila terjadi perbaikan pada pompa sehingga harus dilakukan pembongkaran, maka perlu dilakukan *balancing* setelah *impeller* terpasang pada poros, karena berpotensi adanya massa *unbalance* pada *impeller* yang dapat mengakibatkan munculnya vibrasi.

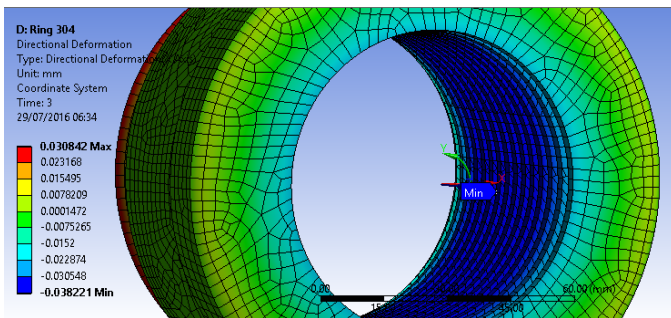
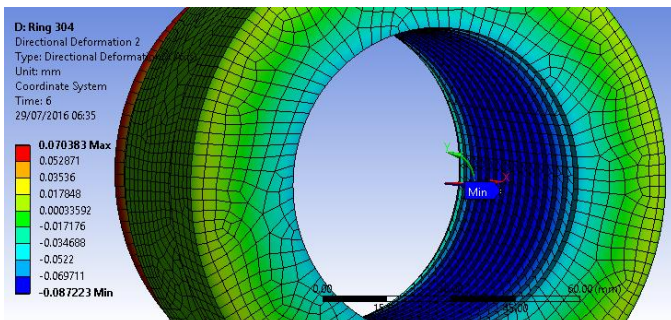
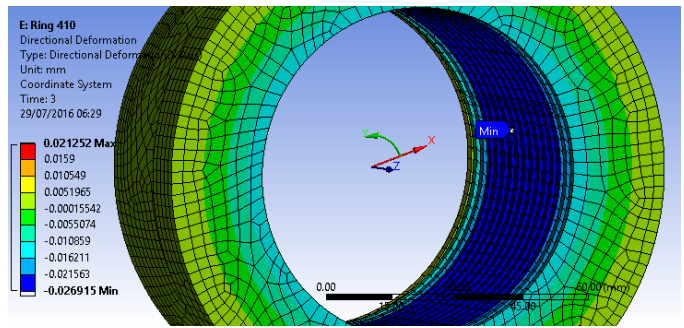
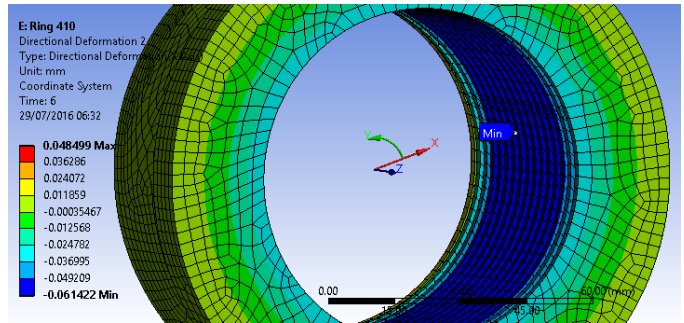
Simulasi *Thermal load* pada ring dilakukan pada dua jenis material yang berbeda namun dengan geometri yang sama. Keadaan ini mengacu pada keadaan sebelum dan sesudah modifikasi ring, untuk mengetahui bagaimana efek perbedaan material terhadap *thermal expansion*. Simulasi *Thermal Load* pada masing-masing material dapat dilihat pada gambar 12 hingga 15 dan data hasil analisa disajikan pada tabel 3.

Tempera- tur	Ekspan- si Poros	Ring	Ekspan- si Ring	Clear- ance	Total Expan- sion	Sisa Clear- ance
100°C	0.04372 mm	304	0.0382 mm	0.15 mm	0.081918 mm	0.068082 mm
		410	0.0269 mm	0.15 mm	0.070618 mm	0.079382 mm
200°C	0.10072 mm	304	0.08722 mm	0.15 mm	0.18794 mm	-0.03794 mm
		410	0.0614 mm	0.15 mm	0.16212 mm	-0.01212 mm

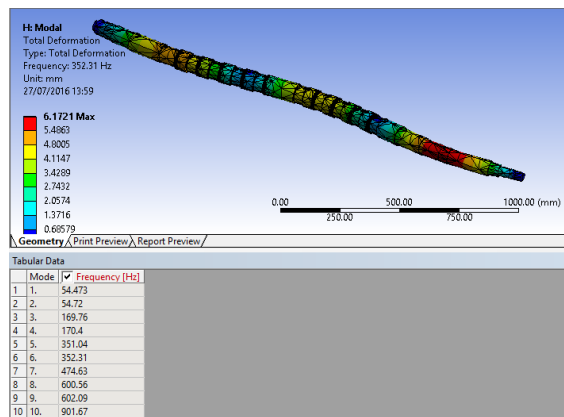
Gambar 16. Modal Analysis

Vibrasi yang terjadi pada pompa diperkirakan diakibatkan oleh *unbalance* maupun *misalignent*. *Unbalance* muncul dari massa *unbalance* pada *impeller* pompa. *Modal analysis* pada poros pompa menunjukkan tidak terjadi resonansi, pada putaran operasi. Pada gambar 4.20 terdapat sepuluh *natural frequency* poros. Operasi poros sendiri pada putaran 6300 rpm atau 105rps, sehingga apabila dicocokkan pada frekuensi natural poros, tidak terjadi resonansi karena frekuensi eksternal tidak ada yang mendekati frekuensi natural poros.

2. Vibrasi yang terdeteksi pada pompa merupakan akibat dari massa *unbalance* pada sudu-sudu pompa (*impeller*), karena setelah dilakukan *modal analysis* pada poros, antara frekuensi beban yang diberikan dengan frekuensi natural poros masih dalam kategori aman.
