Analisa Kegagalan Pipa Udara A312 Tipe 304H pada *Line A-1011-14*" (25P2J) Unit Amonia PT. Petrokimia Gresik

Sopan Prayoga dan Witantyo

Jurusan Teknik Mesin, Fakultas Teknologi Industri, Institut Teknologi Sepuluh Nopember (ITS)

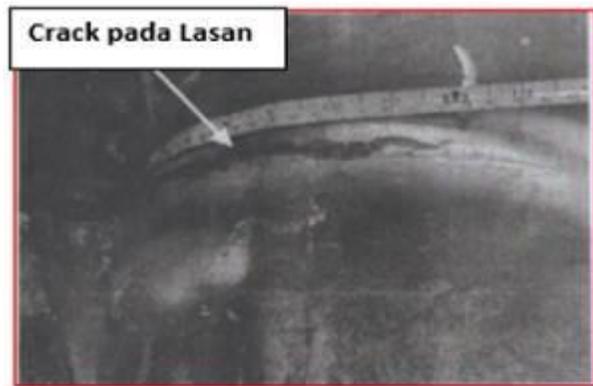
Ada dua jenis kegagalan yang terjadi pada *line A1011-14"* (25P2J), yaitu terjadinya *crack* pada sambungan *circumferential* dan pecah pada sambungan las *longitudinal*. *Crack* pada sambungan *circumferential* terjadi pada bagian lasan, dan *toe crack* di *base metal* saat terjadi pecah di sambungan las *longitudinal*.

Gambar 1. Kegagalan Crack pada Sambungan Circumferential

Untuk kegagalan pada sambungan *circumferential*, hal tersebut dapat dicegah dengan penggunaan prosedur yang sesuai pada proses *reweld* ataupun proses pengelasan pada *reinforce*.

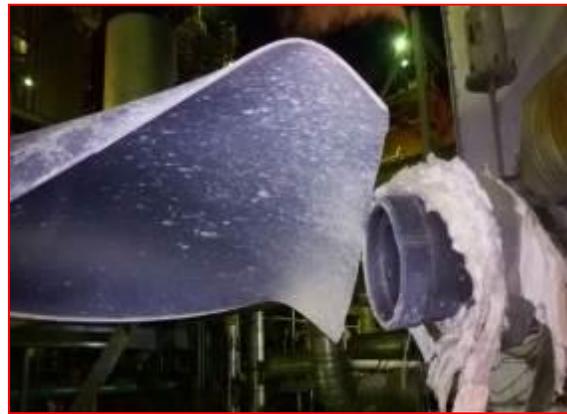
Hasil analisa dari pihak inspeksi PT. Petrokimia Gresik menyebutkan bahwa, kegagalan terjadi akibat adanya *overheating* temperatur mencapai 800°C dan adanya *pre-existing crack* pada daerah las *longitudinal* lebih dari 80% tebal pipa, sehingga dengan adanya tekanan udara dalam pipa dapat mengakibatkan terjadinya pecah (*rupture*). *Overheating* hanya akan mempercepat terjadinya pecah pada pipa.

Gambar 2. Kegagalan Pecah pada Sambungan Longitudinal

Penggantian pipa TP304H *welded* menjadi TP304H *seamless* dapat meningkatkan kekuatan pipa. Hasil penelitian membuktikan kegagalan terjadi pada daerah HAZ sambungan *longitudinal* yang disebabkan *intergranular corrosion*, selain itu kegagalan pada pipa juga dipengaruhi dengan pipa yang sudah beroperasi lebih dari 15 tahun. Penggantian dengan TP304H *seamless* pipe dirasa lebih efektif karena dengan biaya yang minimal dapat menaikkan kekuatan pipa. Tidak adanya sambungan *longitudinal* pada pipa *seamless*, maka kegagalan serupa dapat dicegah dan akan menambah umur pakai pipa.

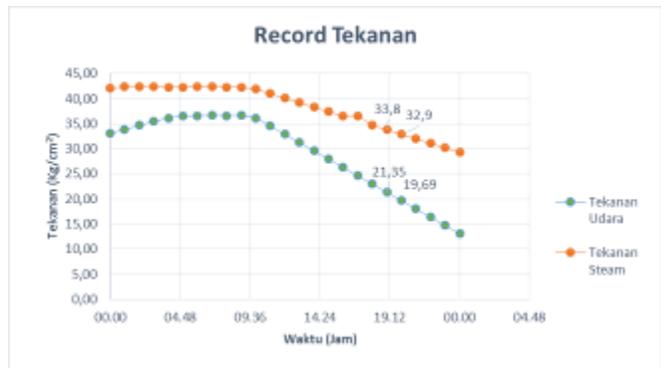
Gambar 3. Record Tekanan saat Terjadi Kegagalan

Gambar 3 menunjukkan adanya penurunan tekanan udara mulai pukul 11.00 WIB, hal ini disebabkan kompresor 101-J mengalami *low speed*, dengan adanya *low speed* pada kompresor maka debit udara akan menurun. Penurunannya tekanan dan debit udara maka akan mengakibatkan terjadi kenaikan temperatur pada pipa karena kurangnya fluida yang akan dipanaskan, sehingga pipa mengalami *overheat* kemudian menyebabkan pecah.

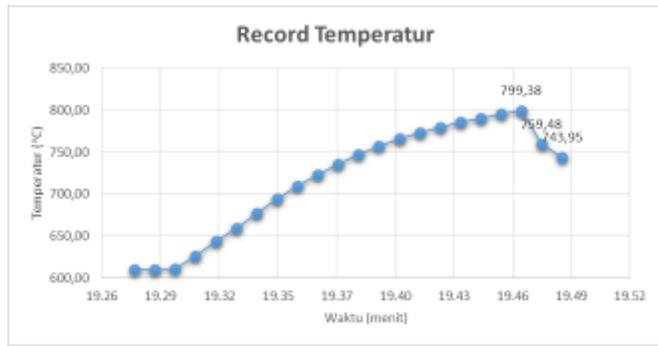
Gambar 4. Record Tekanan saat Terjadi Kegagalan

Adanya penurunan temperatur mengindikasikan bahwa ledakan yang menyebabkan pipa pecah terjadi pada pukul 19.47 WIB. Saat terjadi pecah pukul 19.47 temperatur mencapai 799.38°C dan tekanan udara turun hingga diantara 21.35 kg/cm² dan 19.69 kg/cm².

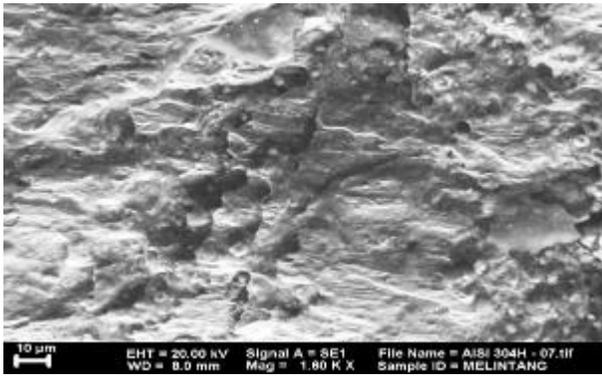
Gambar 8. Patahan *Circumferential*

Patahan *circumferential* perbesaran 1600x berdasarkan *ASM Handbook Volume 12 – Fractography* bentuk patahan dengan ciri-ciri tersebut merupakan bentuk patahan akibat proses geser (*shear process*). Bentuk patahan yang terjadi akibat tegangan geser, sehingga pada daerah *circumferential* bukan merupakan awal terjadinya *fracture*, akan tetapi patahan pada daerah *circumferential* terjadi akibat dari adanya patahan lain.

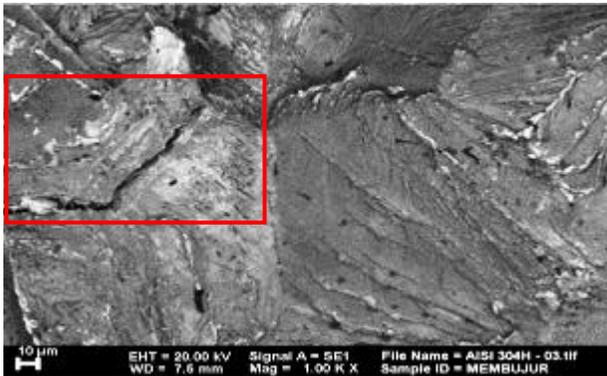
Gambar 9. *Pre-existing Crack* Patahan Longitudinal

Hasil pengamatan (*scanning electron microscope*) SEM dengan perbesaran 1000x pada patahan halus yang merupakan *pre-existing crack* menunjukkan pola *cracking* disebabkan *sliding* pada batas butir. *Sliding* pada batas butir diakibatkan karena lemahnya batas butir sehingga dapat mengalami deformasi.

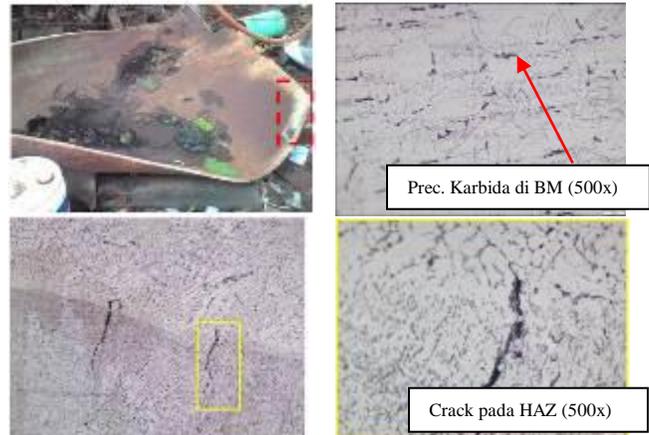
Gambar 11. Hasil Pengujian pada Sampel di Titik ke 1

Hasil perbesaran pada sampel di titik 1 terdapat adanya *crack* yang menjalar pada batas butir mulai dari HAZ melewati *fusion line* sampai berhenti di *fusion zone*. Perbesaran 500x pada *fusion zone* atau *welded* menunjukkan adanya delta ferrit. Pada perbesaran 500x daerah HAZ terlihat adanya presipitasi karbida krom pada batas butir. Perbesaran 500x presipitasi karbida krom terlihat sangat banyak. Hal tersebut yang menyebabkan daerah disekitar batas butir menjadi lemah dan terjadi retak pada daerah tersebut. Retak yang menjalar pada batas butir disebut dengan IGSCC (*intergranular stress corrosion cracking*).

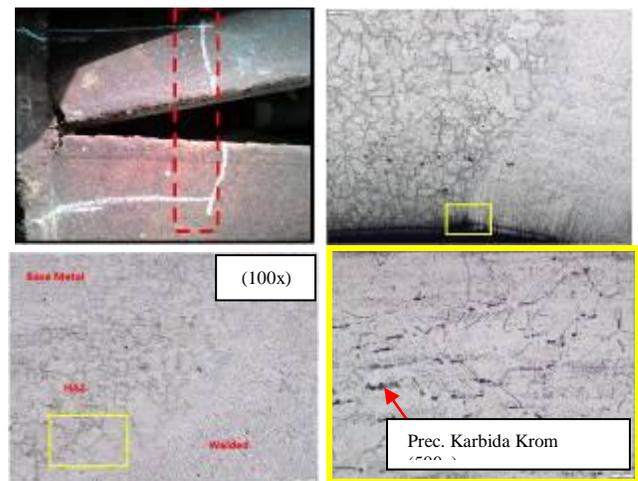
Gambar 12. Hasil Pengujian pada Sampel di Titik ke 2

Sampel diambil dari bagian las *longitudinal*, dari hasil pengamatan metalografi dengan perbesaran 100x pada terlihat adanya *initial crack* pada sisi pipa bagian dalam. *Initial crack* yang terjadi pada daerah HAZ dan menjalar melalui batas butir. Pada perbesaran 100x menunjukkan butir HAZ berukuran besar dan tidak homogen dan butir *base metal* yang berukuran lebih kecil dan homogen. Besarnya butiran HAZ maka butir akan rentan terjadi dislokasi dikarenakan batas butir yang menjadi penghambat pergerakan dislokasi sedikit, sehingga

logam akan mudah terdeformasi. Mudahnya bagian HAZ untuk terdeformasi dan dengan adanya presipitasi karbida krom pada batas butir mengakibatkan *initial crack* muncul pada daerah tersebut. Perbesaran 500x terlihat pada daerah HAZ terdapat adanya presipitasi karbida krom.

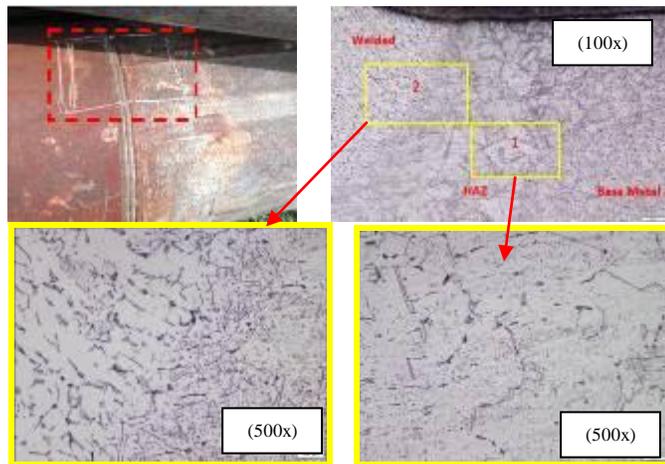
Gambar 13. Hasil Pengujian pada Sampel di Titik ke 3

Sampel diambil dari sambungan *longitudinal* pipa yang masih utuh, pada pengamatan dengan perbesaran 100x tidak terlihat adanya cacat pada lasan maupun *base metal*, hanya saja butiran pada HAZ terlihat lebih besar dibandingkan dengan *base metal*. Perbesaran 500x menunjukkan pada daerah HAZ terjadi presipitasi karbida krom.

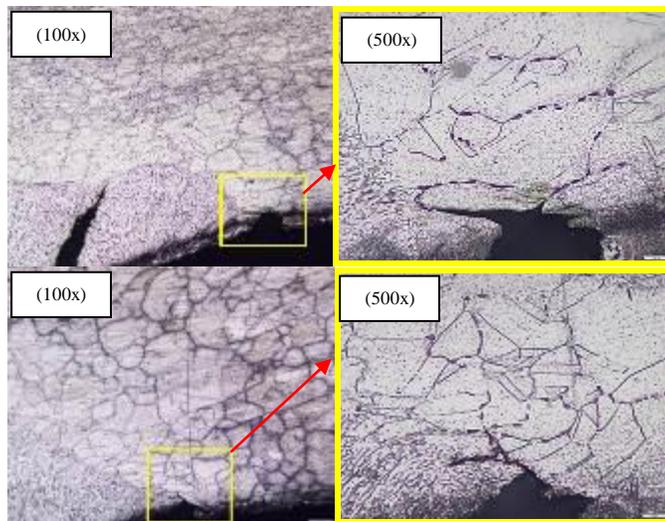
Gambar 14. Hasil Pengujian pada Sampel di Sambungan Reinforce

Sampel terdapat adanya *initial crack* yang menjalar pada batas butir daerah HAZ dan terdapat presipitasi karbida krom pada daerah tersebut. Hasil pengamatan juga terlihat adanya *undercut*. Adanya *undercut* pada lasan dapat mengurangi kekuatan sambungan las, dikarenakan tegangan akan terkonsentrasi pada daerah tersebut, sehingga berpotensi terjadinya retak. *Undercut* pada proses pengelasan disebabkan saat melakukan *capping* dengan kecepatan yang rendah, sehingga *base metal* akan ikut mencair. Adanya *initial crack* dan presipitasi karbida krom pada daerah HAZ retak akan

menjalar melalui batas butir, sehingga hal tersebut merupakan penyebab terjadinya *toe crack* saat terjadi pecah pada pipa. Proses pecahnya daerah *circumferential* diyakini selain akibat dari tegangan geser juga akibat adanya *initial crack* yang terjadi pada HAZ.

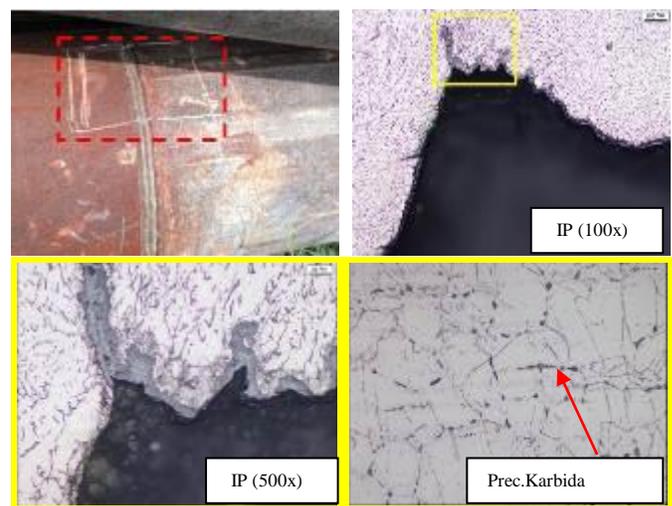
Gambar 15. Hasil Pengujian pada Sampel Potongan *Circumferential*

Sampel diambil dari bagian *circumferential*, pengamatan dilakukan untuk menemukan penyebab terjadinya *crack* pada las *circumferential*. Hasil pengamatan fotografi setelah dilakukan pemotongan sampel menunjukkan adanya *incomplete penetration* pada layer pertama proses pengelasan. *Incomplete penetration* disebabkan karena prosedur pengelasan yang kurang baik, biasanya diebabkan karena saat pengelasan tidak melakukan *preheat*, sehingga dengan kecepatan pengelasan yang tinggi dan logam dalam keadaan dingin cairan *filler* akan cepat membeku dan tidak dapat berpenetrasi sampai ke dalam. Dengan adanya *incomplete penetration* pada daerah lasan, maka dilakukan pengamatan lebih lanjut pada daerah tersebut dengan pengamatan metalografi. Hasil dari pengamatan metalografi dengan perbesaran 100x menunjukkan ujung-ujung *incomplete penetration* terlihat tajam, setelah dilakukan perbesaran hingga 500x terlihat dari ujung-ujung tajam tersebut menjalar *crack* menuju dalam bagian *fusion zone*. Selain itu pada bagian HAZ dengan perbesaran 500x sangat jelas terdapat presipitasi karbida krom pada batas butir.

c. Hasil pengamatan struktur mikro bagian las *circumferential* menunjukkan adanya *incomplete penetration* pada *fusion zone*, setelah dilakukan perbesaran 500x cacat las tersebut berujung runcing yang menyebabkan *crack* pada *fusion zone*. Hal tersebut menjadi penyebab terjadinya *crack* pada las *circumferential* pipa.

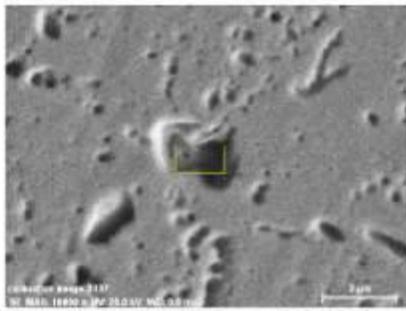
Gambar 16. Hasil SEM-EDX

Setelah dilakukan pengujian EDX pada bagian endapan berwarna hitam tersebut hasilnya adalah terdapat unsur C 1.4% dan unsur Cr 21.64%, apabila dibandingkan dengan hasil pengujian OES (*Optical Emission Spectrometry*) unsur C 0.049% dan Cr 18.16%. Hasil dari EDX menunjukkan adanya peningkatan persentase unsur karbon dan krom yang signifikan pada batas butir, hal ini menunjukkan pada daerah tersebut terdapat presipitasi karbiada krom. Hasil pengujian EDX juga tidak menunjukkan adanya unsur korosif Cl (*chloride*), sehingga *pre-existing crack* bukan terjadi karena SCC (*Stress Corrosion Cracking*) melainkan karena IGSCC (*intergranular stress corrosion cracking*).
