Analisa Kegagalan Liner “*High Austenitic Manganese Steel*” Compartment-1 Rawmill Pada Industri Pengolahan Semen

Abstrak—Liner merupakan komponen yang sangat penting pada rawmill untuk proses pengecilan dimensi dan mixing material di industri semen. Rawmill IIB Indarung IV PT.Semen Padang telah mengalami kegagalan pada komponen ini. Tipe material yang digunakan yaitu FEM A (1110 4 RI C) ialah baja austenitik paduan tinggi mangan (*High Austenitic Manganese Steel*) sesuai seri ASTM 2004 A 128_A 128M_93 yang dicor dalam proses manufakturnya. Untuk mengetahui lebih lanjut penyebab kegagalan material ini maka, dilakukan analisis kegagalan dalam aspek metalurgi berupa mikro visual, makro visual, uji kekerasan, uji impak, SEM, dan uji komposisi kimia. Dari hasil penelitian ini diperoleh data sifat mekanik berupa nilai kekerasan pada material yang mengalami kegagalan, yang telah mengalami perlakuan quench 940°C dan temper 400°C, dan material hasil normalizing 940°C. Analisa struktur mikro dan makro pada baja austenitik paduan tinggi mangan ASTM 2004 A 128_A 128M_93 dan analisa SEM/EDX menunjukkan penyebaran unsur yang terdapat pada permukaan patahan.

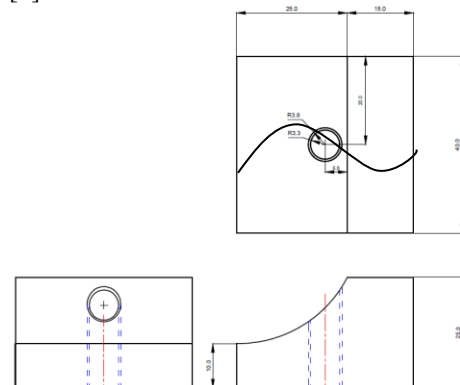
Dalam aplikasi di lapangan kegagalan telah terjadi sebanyak 2 kali dalam jangka 2 tahun terakhir. Kerusakan pertama terjadi pada tahun 2011 atau setelah mengalami sitasi hampir 8760 jam operasi (12 bulan) material deformasi dan mudah aus dengan material yang terbuat dari *high mangan steel*[2] dengan metode *manual casting* yang mengakibatkan kualitas liner yang fluktuatif. Kerusakan kedua diketahui terjadi pada tanggal 20 juni 2012 setelah mengalami kerja selama 20 jam operasi, yaitu liner yang sama Liner FEM A (1110 4 RI C) mengalami *brittle fracture*[3].

Gambar 1 : Ukuran dan skema kegagalan pada liner

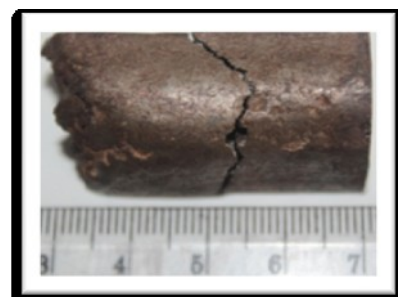
Fotografi dari sampel yang diterima dari PT. Semen Padang untuk dilakukan investigasi ditunjukkan pada Gambar 2. Kegagalan pada liner terdapat indikasi material mengalami kegagalan getas, dengan bukti tidak adanya pengurangan dimensi pada daerah patahan dan tidak terdapatnya garis pantai yang mengindikasikan material mengalami kegagalan fatigue[3].

Gambar 2 : liner yang mengalami kegagalan

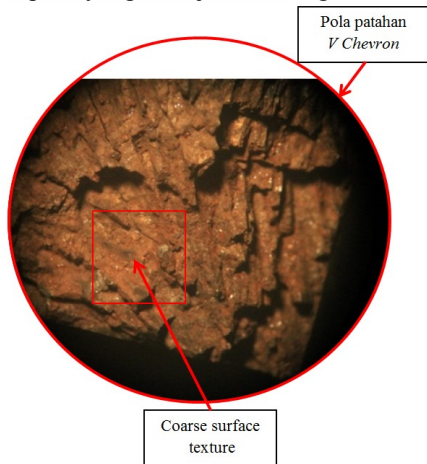
Gambar 3 : Hasil pengamatan mikroskop perbesaran 8x

Material mengalami patah getas yang melewati butiran (*transgranular brittle fracture*). Permukaan yang kasar dan membentuk pola-pola chevron[5], tidak ada pengecilan ukuran benda kerja, bahkan dalam gambar tidak ditemukan adanya *beachmark* yang biasanya terjadi pada material yang mengalami beban siklik[6]

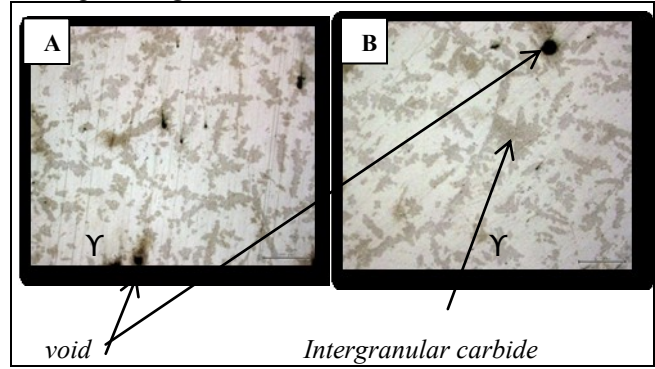
Struktur mikro material awal baja paduan tinggi mangan *FEM A (1110 4 RI C)* ditunjukkan Gambar 4.C menunjukkan daerah terang matriks γ yang merupakan austenit dan daerah gelap merupakan butiran austenit dengan *intergranular* dan *interdendritic* karbida.

Gambar 4. Struktur mikro baja paduan tinggi mangan (50X):
 (A) *Failure liner*
 (B) *solution treatment(water quench)* temperatur 940°C dan holding time 1 jam dan proses *tempering* pada temperatur 400°C

Material *failure* dari semen padang ditunjukkan pada Gambar 4.A, hasil yang diperoleh yaitu persebaran karbida yang merata dan tidak terjadi penumpukan karbida seperti yang terdapat pada material *as cast* tanpa perlakuan panas[7-8]. Material yang telah mengalami *solution treatment (water quench)* pada temperatur 940°C dengan temper 400°C ditunjukkan pada Gambar 4.C mempunyai struktur yang menyerupai material yang mengalami kegagalan. Persebaran karbida yang merata dan tidak berkumpul di satu titik terpengaruh oleh hasil dari perlakuan panas yang dilakukan pada material tersebut, sehingga material tahan terhadap thermal cracking mengingat material bekerja pada temperatur 279°C. Porositas yang terlihat pada hasil struktur mikro pada Gambar 4.D menyebabkan perubahan sifat mekanik material menjadi cenderung getas. Porositas yang terlihat pada struktur mikro dianalisa lebih lanjut dengan menggunakan SEM.

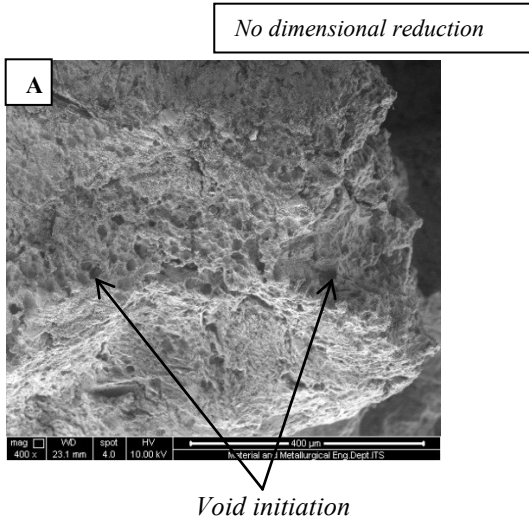
Pengamatan dilakukan pada perbesaran 200X dan 400X. Dari hasil uji SEM ini terlihat adanya porositas dalam struktur. Berbagai ukuran porositas yang terdapat pada material dengan persebaran yang ditunjukkan pada Gambar 6 dan detail ukuran dari porositas ditunjukkan pada Tabel 3

Gambar 6 : Hasil Uji SEM pada material yang mengalami patahan dan material sebelum mengalami kegagalan (A) Perbesaran 200X, (B) perbesaran 400X

Hasil uji SEM diatas terlihat adanya porositas yang ukurannya tertera pada Tabel 3. Porositas yang terdapat pada material mempengaruhi sifat mekanik yang cenderung getas dan kualitas material yang digunakan akan turun[10-11]. Dibawah ini ditunjukkan hasil mapping tiap unsur yang ada pada sekitar daerah patahan seperti yang ditunjukkan pada Gambar 5

Diameter void ditunjukkan pada Tabel 3 mempunyai nilai rata-rata sebesar 0,441µm, dampak yang ditimbulkan oleh void pada material ini berupa inklusi/cacat awal penyebab retak pada material[11].

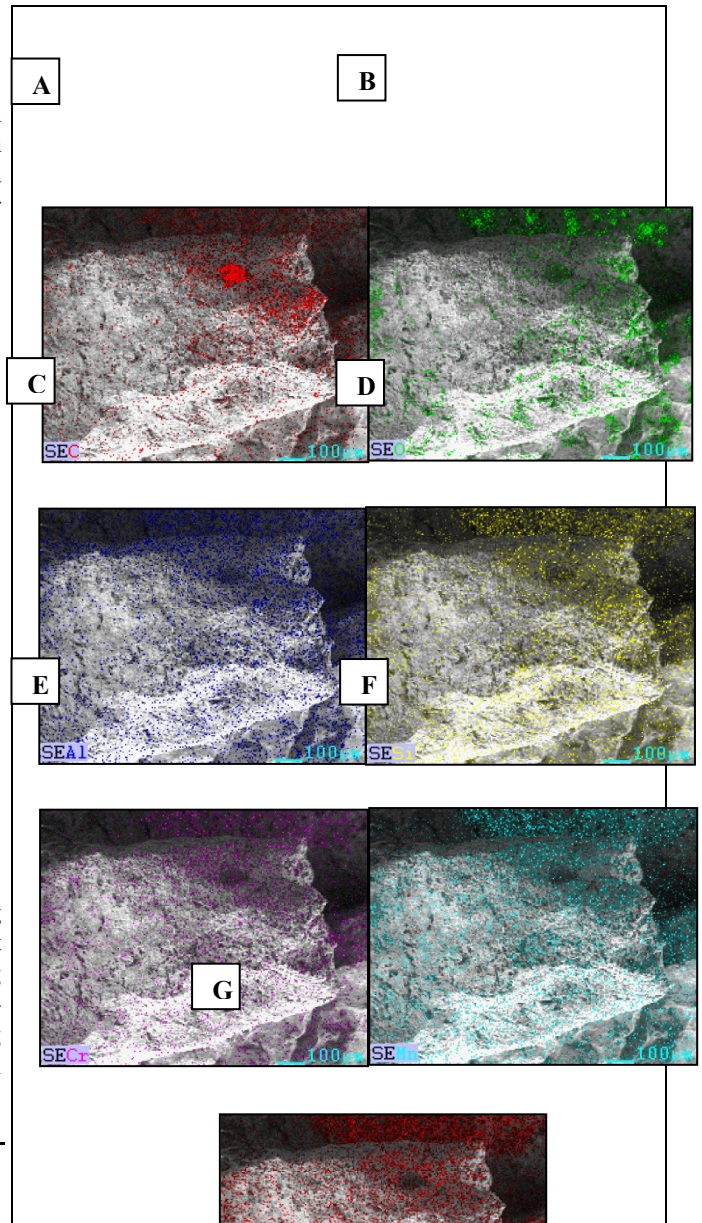
Gambar 7 : Hasil EDX mapping unsur pada permukaan patahan 100µm : (A) karbon, (B) Silikon, (C) karbon, (D) Silikon, (E) Aluminium, (F) Aluminium, (G) karbon

Hasil EDX mapping unsur pada permukaan patahan utama Fe, Mn dan Cr yang merata pada seluruh permukaan patahan, unsur O yang terlihat pada hasil uji EDX terpusat pada porositas yang terjadi pada material, unsur Al persebarannya merata, dan unsur C pada Gambar 7.A berkumpul pada satu titik dan tidak tersebar secara merata. Unsur C yang tidak merata pada material berakibat pada perubahan sifat mekanik menjadi terlampau getas, hal ini yang kemungkinan terjadi pada liner sehingga material tidak dapat menahan beban impact yang berujung pada kecacatan sampai mengalami patah akhir.
