Analisa Kegagalan pada *Fuel Intake Manifold* Pesawat Terbang Boeing 737-500

Jeffri Malau dan Rochman Rochiem.

Teknik Material dan Metalurgi, Fakultas Teknologi Industri, Institut Teknologi Sepuluh Nopember (ITS)

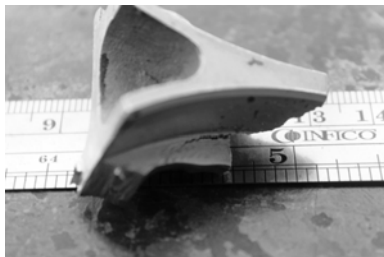
Gambar 1. Spesimen retak

Dari hasil pengamatan secara visual secara makro dengan menggunakan kamera SLR dan stereomikroskop maka didapatkan hasil seperti yang ditunjukkan pada gambar 1 dan 2. Pada gambar 1 terlihat adanya indikasi retak pada permukaan material fuel intake manifold, terlihat retakan menjalar arah membusur dengan dimensi retakan yang besar. Retakan yang terjadi pada material fuel intake manifold memiliki tipe intergranular atau transgranular crack.

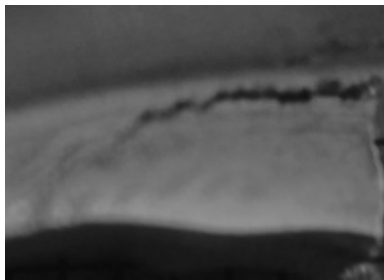
Gambar 2. Spesimen retak perbesaran 40 x

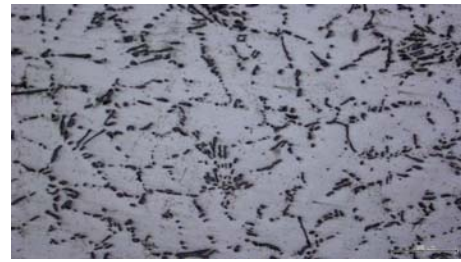
Gambar 3. Struktur mikro perbesaran 100 x

Dari hasil pengujian metalografi dengan menggunakan etching HF (*Hydrofluoric Acid*) didapatkan struktur mikro yang terjadi adanya fasa hipoeutektik silikon pad material yang diuji. Dikarenakan pada material A 360 terdapat 9.78 % Si pada komponen *fuel intake manifold* yang mengalami kegagalan Dalam hal ini, terdapat presipitat pada material A 360 yang menyebar secara acak dengan proses *natural aging*. Pengerasan presipitat dapat menurunkan kekuatannya bila mengalami *overaging*. Jika dilihat dari hasil pengujian struktur mikro oleh Gambar 4.8 menunjukkan daerah terang matriks α Al dan daerah berwarna abu-abu dan gelap adalah persebaran eutektik aluminium – silikon [8].

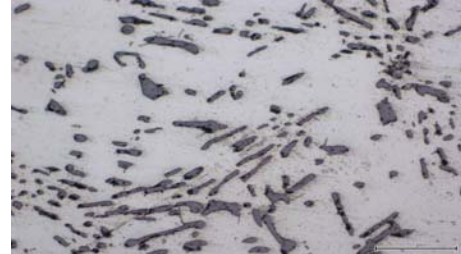
Gambar 4. Struktur mikro perbesaran 200 x

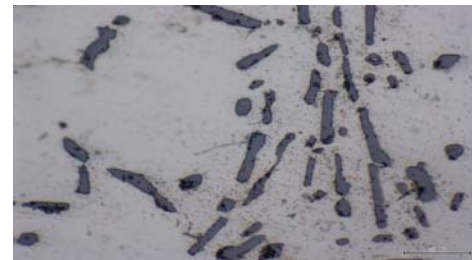
Gambar 5. Struktur mikro perbesaran 1000 x

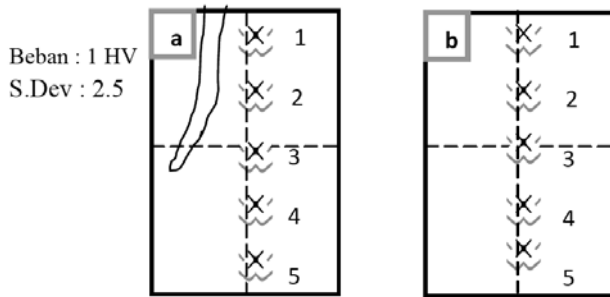
Gambar 6. (a) Posisi indentasi pada material daerah retak, (b) Posisi indentasi pada material daerah tanpa retak

Pengujian kekerasan dilakukan menggunakan *microhardness vickers* dengan menggunakan ASTM E-384 dengan distribusi indentasi dari sisi diameter terluar hingga pusat diameter dalam. Pengujian ini dilakukan dengan memberikan masing-masing 5 titik indentasi pada spesimen yang retak dan tidak retak dengan berat 1000 gram. Hasil pengujian kekerasan ditunjukkan pada tabel 4 dan lokasi indentasi pada gambar 6. Dari hasil pengujian kekerasan material yang retak dan tidak retak diperoleh bahwa nilai kekerasan yang tidak retak memiliki rata-rata kekerasan adalah 125.4 HV sedangkan pada material yang retak dengan rata-rata kekerasan adalah 132.42 HV. Kekerasan maksimum terdapat pada posisi indentasi yang paling dekat dengan retakan *fuel intake manifold* yang mempunyai nilai kekerasan sebesar 140.7 HV karena daerah ini mengalami pembebanan paling tinggi. Kekerasan material *aluminium alloys die casting A 360* adalah 86 HV sehingga kekerasan berlebih dari hasil uji kekerasan ini.

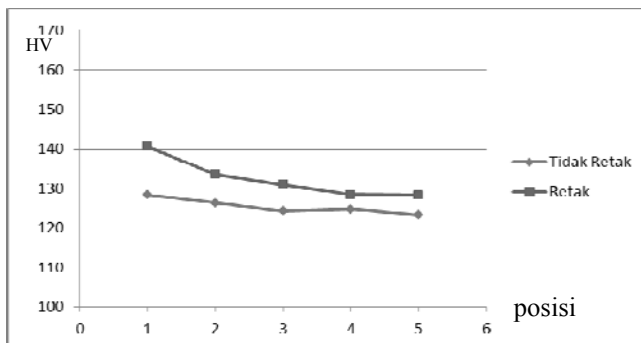
Gambar 7. Grafik nilai kekerasan material *fuel intake manifold*

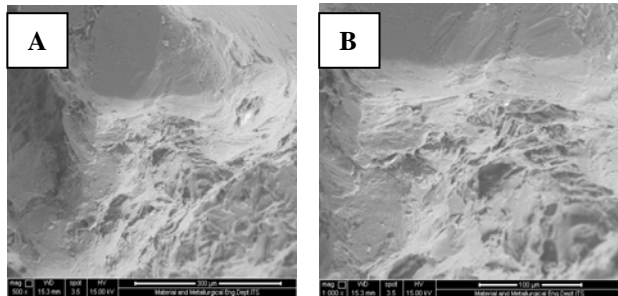
Gambar 9. Daerah awal retak (a) 500 x dan (b) 1000 x

Pengujian SEM dilakukan untuk mengamati pola patahan yang terjadi pada suatu material dengan magnifikasi yang tinggi. Sampel yang digunakan untuk pengujian SEM adalah material retak yang diamati adalah daerah awal retak (*crack initiation*), daerah propagasi (*crack propagation*), dan patah akhir (*final fracture*) [9]. Hasil pengujiannya dapat dilihat gambar 8 dan 9. Pada gambar 9 merupakan daerah awal retak ini dikuatkan dengan ditemukannya perbedaan warna pada permukaan patahan yang lebih terang dibandingkan dengan daerah propagasi yang memiliki warna lebih gelap pada gambar 10. Striasi tampak pada gambar 10(a), hasil observasi permukaan patahan dimana terjadinya perambatan yang melebar. Pada gambar 10 (c) tampak suatu morfologi patahan dimple pada daerah propagasi. Dimple (lesung) pada permukaan patahan yang diindikasikan adanya suatu beban yang berlebihan (*overload*) dan kelelahan pada material. Hasil pengamatan SEM permukaan patahan terdapat striasi, hal ini semakin menguatkan analisa permukaan patahan bahwa kegagalan yang terjadi pada komponen *fuel intake manifold* adalah kegagalan *fatigue*. Pada gambar 11 tampak bahwa morfologi patahan tersebut adalah *cleavage*, sehingga patahan permukaan akhir adalah jenis permukaan patah getas [10].

Pengujian yang telah dilakukan, didapatkan mekanisme kegagalan dari *fuel intake manifold* terdapat striasi menjadi awal perambatan retak kemudian retaknya memanjang sampai pada akhirnya komponen tersebut patah. Hasil pengamatan dari semua pengujian dan melihat ciri-ciri kegagalan secara makro dan mikro dapat dikategorikan kegagalan material *fuel intake manifold* adalah kegagalan *fatigue*.

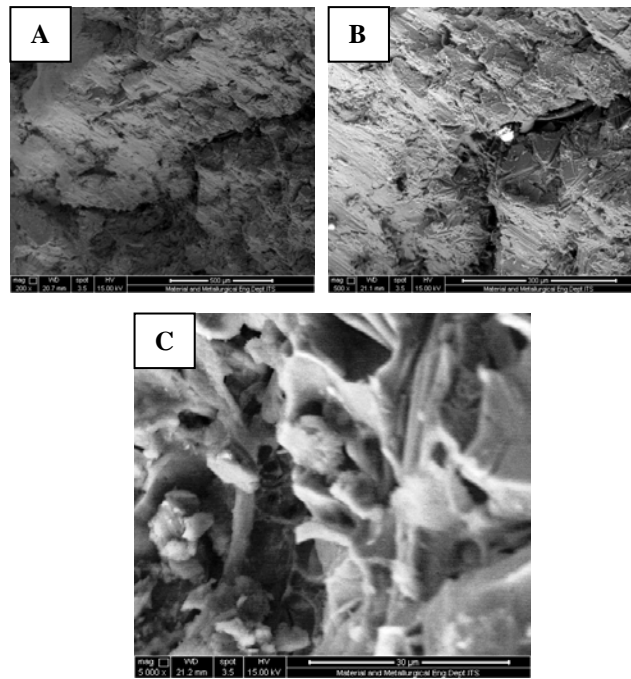
Gambar 11. Daerah patah akhir (a) 200 x (b) 500 x dan (c) 5000 x

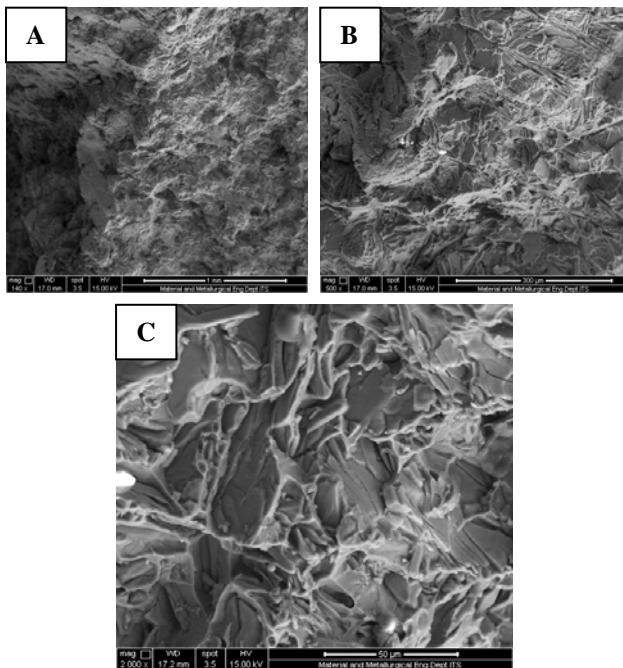
Gambar 10. Daerah propagasi (a) 140 x (b) 500 x dan (c) 2000 x
