Analisis Kegagalan Komponen Spring Rod dalam Spring Suspension Assembly pada Coal Mill Tuban I PT. Semen Indonesia Tbk.

Abstrak—*Spring rod* merupakan bagian komponen dari *Coal Mill* yang berfungsi untuk menahan getaran dari *grinding roller* yang berputar menggiling batu bara. Komponen *spring rod* merupakan batang berulir yang tersambung ke sistem *hydraulic*. Dalam penelitian ini, dilakukan analisis penyebab terjadinya kegagalan pada *spring rod* di *coal mill* dengan tujuan menganalisis faktor penyebab dan mekanisme terjadinya kegagalan komponen *spring rod* dalam *spring suspension assembly* pada *coal mill*. Pengujian yang akan dilakukan untuk menganalisis kegagalan ini adalah uji komposisi, pengamatan makroskopik, uji mikroskopik, dan uji kekerasan. Setelah dilakukan pengujian tersebut didapatkan faktor yang menyebabkan terjadinya kegagalan komponen *spring rod* pada *coal mill* Tuban 1 yaitu kesalahan pemilihan material dan kesalahan perlakuan panas. Mekanisme kegagalan komponen *spring rod* pada *coal mill* Tuban 1 diawali oleh *initial crack* pada akar gigi pada ulir dikarenakan adanya tegangan yang berulang yang kemudian retakan merambat pada permukaan *spring rod* seb

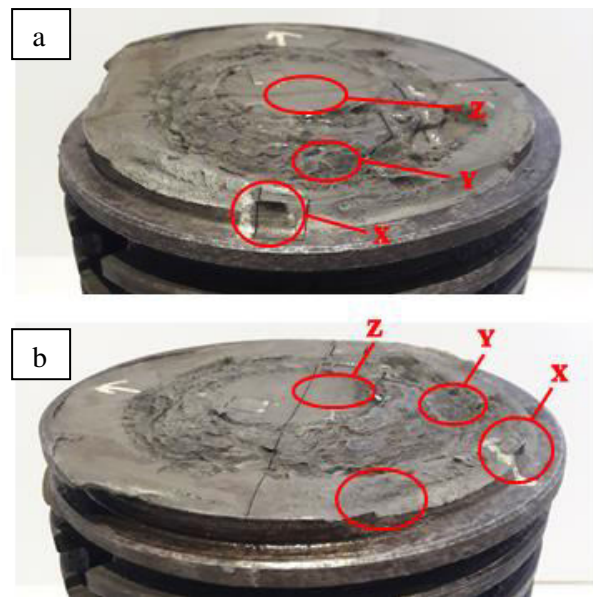
Gambar 2. Foto makro permukaan *spring rod* secara horizontal pada sudut pandang yang berbeda.

Gambar 2 menunjukkan permukaan *spring rod* yang mengalami kegagalan secara horizontal dengan sudut pengambilan gambar yang berbeda. Dapat dilihat bahwa *initial crack* berada pada akar gigi dari ulir yang dapat dilihat pada titik X, kemudian retakan merambat pada permukaan *spring rod* (*crack propagation*) yang dapat dilihat pada titik Y, dan terjadi *final fracture* atau *final crack* yang dapat dilihat pada titik Z.

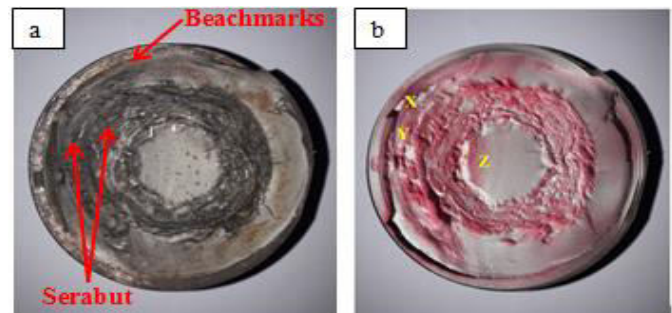
Gambar 3. Foto makro permukaan *spring rod* secara vertikal (a) sebelum dilakukan liquid penetrant test (b) setelah dilakukan liquid penetrant test.

Gambar 3 (b) menunjukkan permukaan *spring rod* yang patah akibat tegangan *tension – compression* yang berulang setelah dilakukan *liquid penetrant test*. Tegangan *tension – compression* mengakibatkan inisiasi patahan pada diameter terluar *spring rod* dengan intensitas tegangan yang rendah, yang dapat dibuktikan dengan banyaknya serabut yang terbentuk pada pola patahan. Daerah patahan dibagi menjadi 3 titik yaitu retak awal (*initial crack*) pada titik X, penjaralan retak (*crack propagation*) pada titik Y, dan *final crack* ditunjukkan pada titik Z [3].

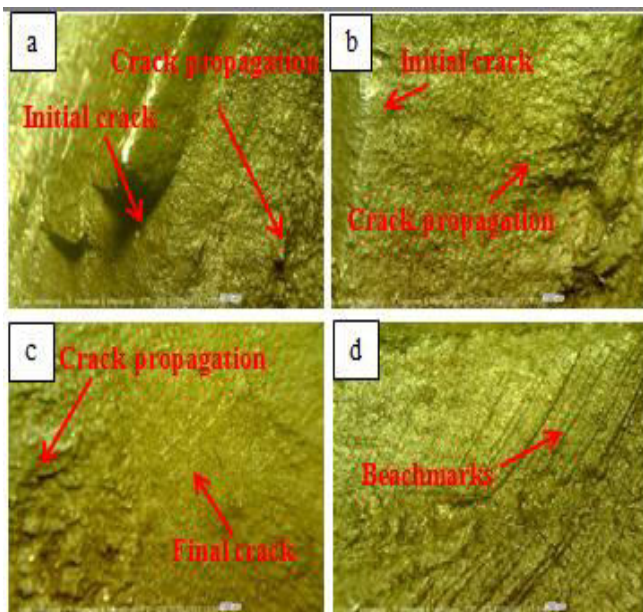
Gambar 4. Foto *stereomicroscope* pada daerah patahan *tension – compression* pada (a) *initial crack*; (b) *crack propagation*; (c) *final crack*; dan (d) *beachmarks*.

Gambar 4 (a) menunjukkan retak awal (*crack initiation*) pada *spring rod* akibat tegangan *tension – compression* berulang. Retak awal ditunjukkan tanda panah yang kemudian arah retakannya menjalar ke bawah. *crack initiation* memiliki butiran lebih halus dibandingkan dengan *crack propagation*. Gambar 4 (b) menunjukkan *crack propagation* yang ditunjukkan oleh tanda panah yang kemudian arah retakannya menjalar ke samping kanan dan menjalar lagi ke bawah. Terlihat pada *crack propagation* memiliki butir yang lebih kasar jika dibandingkan dengan *initial crack*. Gambar 4 (c) menunjukkan patah akhir (*final crack*). *Final crack* yang memiliki butir permukaan yang lebih halus jika dibandingkan dengan *crack propagation*. Gambar 4 (d) menunjukkan adanya *beachmarks* pada

permukaan patahan *spring rod*. *Beachmarks* mengindikasikan adanya patah lelah. Profil *beachmarks* merupakan hasil dari fluktuasi beban yang diberikan pada benda.

Meninjau hasil pengamatan makro dengan menggunakan *stereomicroscope* tampak patahan yang terjadi pada permukaan *spring rod* dapat di kategorikan patah lelah. Patah lelah terjadi melalui tiga tahap yaitu tahap retak awal (*crack initiation*), tahap penjaralan retak (*crack propagation*), dan tahap patah statis (*final crack*). Setelah retak lelah merambat cukup jauh, maka beban yang bekerja hanya akan didukung oleh penampang tersisa yang belum retak dan akhirnya komponen akan patah (tahap *final failure*) [4].

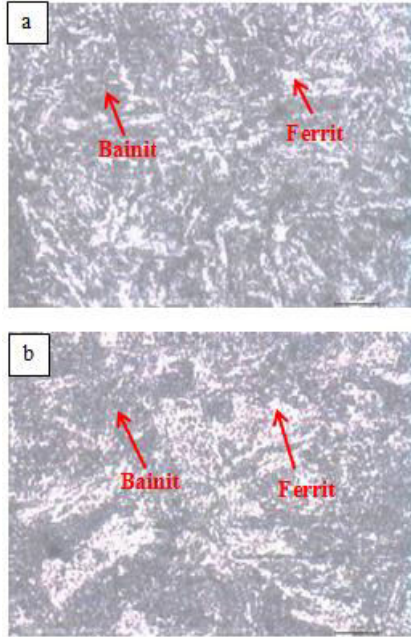
Gambar 5. Foto struktur mikro pada perbesaran 1000x: (a) jauh dari patahan; (b) dekat dari patahan.

Berdasarkan hasil foto mikroskopik tersebut, didapatkan bahwa bagian terang adalah fasa ferrit dan bagian gelap adalah fasa bainit. Gambar 5 (a) menunjukkan bagian bainit dari material yang jauh dari patahan memiliki luas lebih banyak dibandingkan dengan luas bainit dari material yang jauh dari patahan, yang ditunjukkan pada Gambar 5 (b). Selain itu, bainit dari material yang dekat dari patahan mengalami *elongation* dibandingkan dengan bainit yang jauh dari patahan sehingga menyebabkan adanya *strain hardening* pada material *spring rod*.

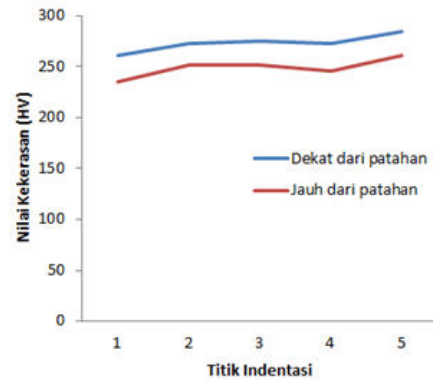
Gambar 8. Grafik nilai kekerasan pada material jauh dari patahan dan dekat dari patahan.

Pada Tabel 3 dapat terlihat bahwa nilai kekerasan di daerah yang jauh dari patahan memiliki rata rata sebesar 249,2 HV, sedangkan yang dekat dengan patahan memiliki nilai rata rata sebesar 273,4 HV. Hal ini dikarenakan adanya efek *strain hardening* di bagian yang terkena deformasi [7]. Nilai kekerasan keduanya melebihi standar kekerasan untuk AISI 4140, yaitu 207 HV. Hal ini dikarenakan material *spring rod* sudah dilakukan perlakuan panas yang sudah dibuktikan pada foto struktur mikro pada Gambar 5.

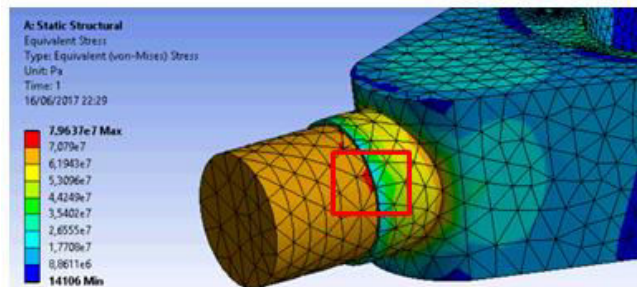
Gambar 10. Permodelan setelah dilakukan *meshing*.

Pada Gambar 10 terlihat bahwa maksimum tegangan yang terjadi pada komponen *spring rod* terpusat pada bagian yang

ditunjukkan oleh warna merah sebesar 79,637 MPa, di mana pada bagian tersebut merupakan bagian yang menyambungkan *spring rod* ke komponen *support to rocker arm*. Tegangan sebesar 79,637 MPa tersebut melebihi tegangan *actual / actual stress* dari *spring rod* sebesar 54,583 MPa, sehingga dapat terjadi patahan pada daerah tersebut. Hal ini sesuai dengan dengan temuan patahan yang berada pada bagian tersebut.
