Analisis Kegagalan Komponen *Driver Plate* dalam *Cooler Clinker* Pada Unit Tuban I PT. Semen Indonesia Tbk.

Mohamad Miftah Fadlika Makmur, Alvian Toto Wibisono, dan Lukman Noerochim
Departemen Teknik Material, Fakultas Teknologi Industri, Institut Teknologi Sepuluh Nopember (ITS)
e-mail: lukman@mat-eng.its.ac.id

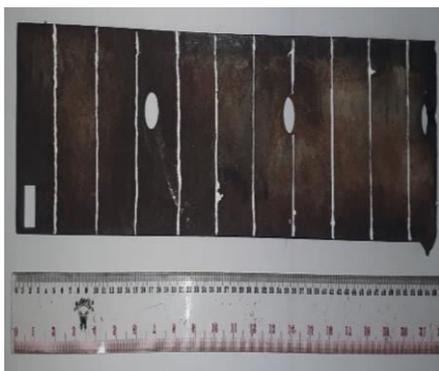
Gambar 2. Pengamatan makroskopik permukaan specimen *Driver plate*

Gambar 2 menunjukkan hasil visual dari permukaan *driver plate* yang mengalami kegagalan. Terlihat kegagalan *driver plate* berupa deformasi atau perubahan bentuk dan ukuran. Perubahan bentuk dan ukuran dari *driver plate* ditunjukkan dengan gambar 2 dimana terdapat perbedaan ketinggian dari daerah yang terdeformasi dan tidak terdeformasi. Deformasi juga ditunjukkan dengan perubahan dimensi ukuran di daerah kegagalan seperti yang ditunjukkan pada Gambar 3. Lebar pelat mula mula sebesar 95.0 mm kemudian mengalami perubahan ukuran menjadi 97.9 mm.

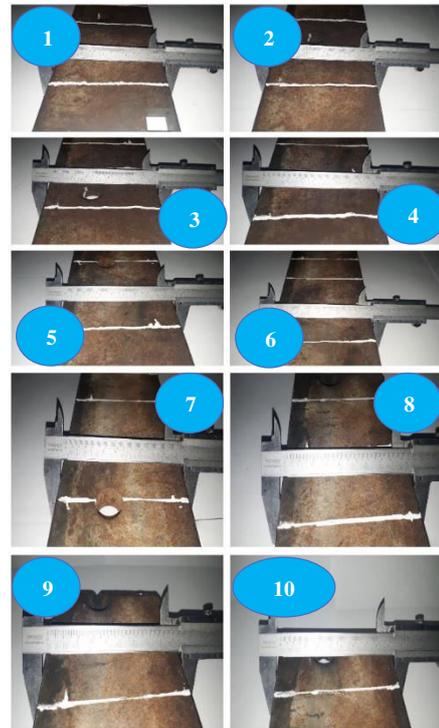
Gambar 3. Pengukuran lebar komponen *Driver plate*.

Titik Uji	Lebar awal (mm)	Lebar akhir (mm)	Selisih lebar (mm)
1	95	96.7	1.7
2	95	96.8	1.8
3	95	97	2
4	95	97.1	2.1
5	95	97.2	2.2
6	95	97.2	2.2
7	95	97.5	2.5
8	95	97.7	2.7
9	95	97.9	2.9
10	95	97.9	2.9

Dari gambar 3 dan tabel 5 terlihat bahwa material driver plate mengalami perubahan geometri berupa perubahan lebar. Dari titik uji 1 sampai titik uji 10, lebar dari driver plate semakin besar melebihi dari lebar awalnya. Dapat dilihat bahwa selisih lebar paling besar ada pada titik uji 10 sebesar 2.9 mm. Terlihat juga pada gambar 4 dan table 6 bahwa material driver plate mengalami perubahan geometri pada tebalnya. Dari titik uji 1 sampai 10, tebal dari driver plate semakin besar melebihi dari awalnya. Terlihat bahwa selisih tebal paling besar ada pada titik 10 sebesar 0.06 mm. Hal ini diakibatkan oleh design dari driver plate yang memiliki satu fixed support sehingga bagian yang semakin jauh dari fixed support memiliki ruang lebih untuk memuai dan mengalami perubahan geometri yang diakibatkan oleh beban kerja dan kondisi temperatur kerja mencapai 652°C. Perubahan geometri yang ditunjukkan pada table 5 dan table 6 diatas berbanding terbalik dengan fenomena muai dari baja pada umumnya. Baja akan memuai jika mengalami kenaikan temperatur dan akan kembali menyusut jika kembali pada kondisi temperatur semula. Material yang mengalami penyusutan memiliki kemampuan untuk kembali ke kondisi geometri yang sama dalam kondisi termal semula, tetapi laju penyusutan ini dipengaruhi oleh waktu dan media pendinginannya [8]. Material driver plate menerima beban termal sebesar 652°C, mengalami pemuaihan sehingga mempengaruhi komponen lain yang bekerja di dalam cooler clinker dan ketika driver plate mengalami kegagalan maka cooler clinker berhenti bekerja. Pada kasus ini material driver plate mengalami pendinginan yang lambat sebelum akhirnya diangkat untuk di ganti. Pendinginan yang lambat menyebabkan material driver plate mengalami penyusutan yang kecil sehingga geometri dari material driver plate tidak kembali seperti semula.

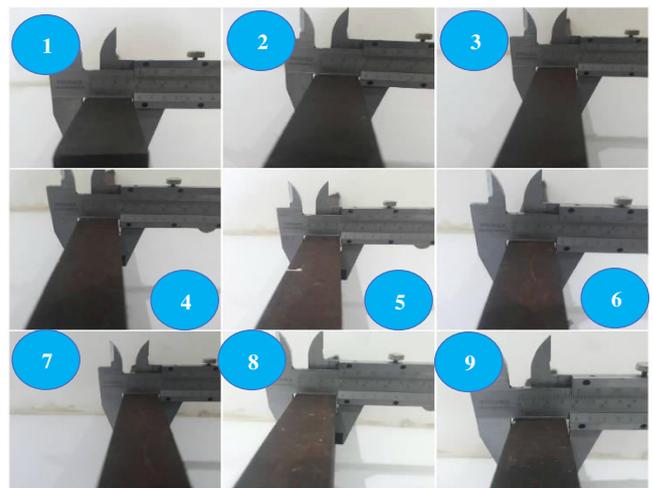
Gambar 4. Pengukuran tebal komponen *Driver plate*.

Titik Uji	Tebal awal (mm)	Tebal akhir (mm)	Selisih tebal (mm)
1	2	1.97	0.03

2	2	1.96	0.04
3	2	1.96	0.04
4	2	1.96	0.04
5	2	1.955	0.045
6	2	1.955	0.045
7	2	1.95	0.05
8	2	1.95	0.05
9	2	1.94	0.06
10	2	1.94	0.06

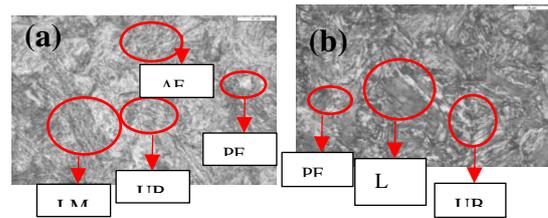
Gambar 5 menunjukkan hasil struktur mikro pada driver plate. Pada gambar 5 (a) merupakan foto struktur mikro dari daerah yang jauh dari deformasi. Pada gambar terlihat beberapa fasa, terdapat acicular ferrite, lath martensit, upper bainite, dan polygonal ferrite. Terbentuknya struktur mikro tersebut akibat pendinginan yang lambat. Pada gambar 5 (b) terlihat beberapa fasa, terdapat polygonal ferrite, lath martensit dan upper bainit. Dari dua gambar di atas dapat diketahui bahwa daerah yang berada di dekat deformasi memiliki sifat mekanik yang lebih keras dibandingkan dengan daerah yang jauh dari deformasi.

Ini menunjukkan terjadinya mekanisme yang sesuai dengan pengerasan logam. *Strain hardening* merupakan suatu fenomena yang terjadi pada material driver plate ini. Fenomena ini biasanya terjadi jika adanya deformasi permanen yang di akibatkan slip pada material tersebut [9]. *Strain hardening* terjadi karena adanya pemanjangan struktur mikro dari material, terlihat dari gambar 5 (b)

bahwa struktur lath martensit, upper bainit dan juga polygonal ferrite mengalami pemanjangan batas butir.

Gambar 5. Foto struktur mikro material driver plate (a) daerah jauh dari deformasi, dan (b) dekat dari deformasi pada perbesaran 1000X.

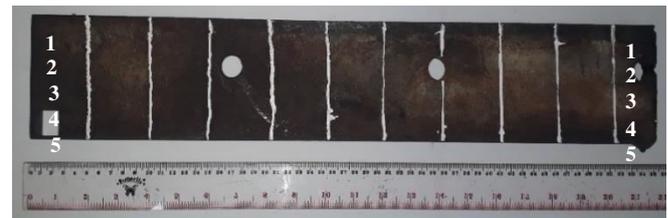
Gambar 6. Daerah indentasi sejajar dengan deformation.

Pengujian kekerasan dilakukan untuk mengetahui distribusi nilai kekerasan pada driver plate yang mengalami kegagalan. Metode yang digunakan adalah *Vickers Hardness Test* dengan beban 187.5 kgf berdasarkan ASTM E-10. Pengujian ini menggunakan indentasi sebanyak 10 titik. 5 titik pada bagian yang tidak terdeformasi dan 5 titik pada bagian yang terdeformasi. Indentasi tersebut tersebar merata pada daerah yang dekat dan jauh dari deformasi. Pembagian daerah indentasi dapat dilihat pada Gambar 6.

Dari table 7 menunjukkan sifat kekerasan material driver plate pada daerah yang jauh dari deformasi dan dekat dengan deformasi. Pada daerah yang jauh dari deformasi memiliki distribusi nilai kekerasan yang stabil dengan rata – rata sebesar 348.2 ± 9 dan pada daerah yang dekat dengan deformasi memiliki nilai kekerasan dengan rata – rata sebesar 370.6 ± 17 serta memiliki distribusi nilai kekerasan yang cenderung tidak merata.

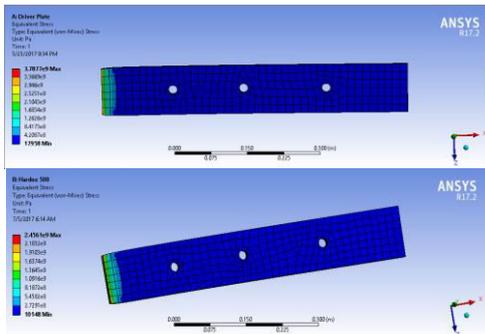
Pengujian ini dilakukan untuk memperlihatkan pola deformasi yang terjadi pada komponen [10] driver plate dengan batasan kondisi temperature sebesar 600°C, gaya yang bekerja sebesar 14400 N dan juga fixed support yang berada pada bagian kiri komponen driver plate. Hasil dari analisis menggunakan software ini di tunjukan pada gambar 6 yang memperlihatkan analisis untuk total stress dan gambar 7 yang memperlihatkan analisis untuk total deformation seperti berikut.

Gambar 6. Hasil analisis untuk *total stress* (a) Driver Plate (b) HARDOX 500

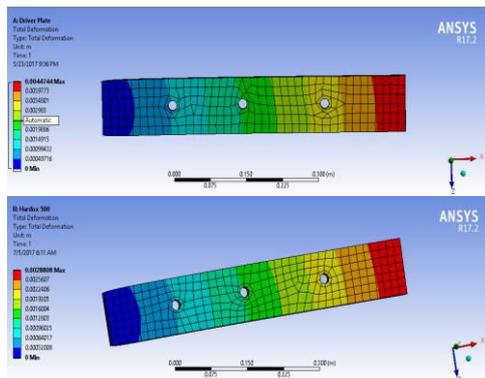
Gambar 7. Hasil analisis untuk *total deformation* (a) Driver Plate (b) HARDOX 500.
