# Analisis Kegagalan pada *Shaft Gearbox* Mesin *Palletizer* di PT Holcim Tbk Tuban

Asia, Lukman Noerochim, dan Rochman Rochiem

Departemen Teknik Material dan Metalurgi FTI-ITS, Kampus ITS-Keputih Sukolilo, Surabaya

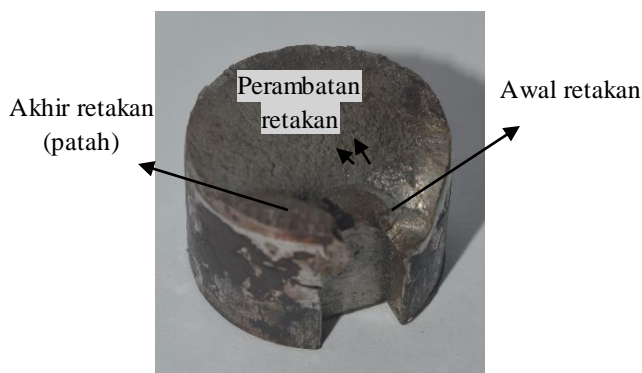
Gambar 2. Permukaan Patahan *Shaft*

Pada gambar 2 tersebut terlihat jelas pada permukaan patahan terdapat adanya awal retakan, perambatan retak yang ditandai dengan adanya garis pantai dan akhir retakan dengan permukaan yang kasar.

Dari hasil pengamatan makroskopik terlihat jelas dari permukaan patahan terdapat adanya *initial crack* atau awal retakan yang terdapat di pinggir cekungan. Awal retakan terjadi pada daerah tersebut karena pada daerah tersebut merupakan pusat tegangan sehingga lebih sering terjadi retakan pada daerah tersebut. Retak mulai menjalar dan akhirnya menyebabkan patah yang berujung di daerah seberang

terjadinya awal retakan. Pada daerah tengah permukaan patahan material *shaft* tersebut terlihat adanya garis striasi yang halus. Penjaluran retak disepanjang permukaan patahan ditandai dengan adanya garis pantai. Sedangkan pada akhir patahan terlihat dengan jelas permukaannya lebih kasar.

- b. Terdapat retakan sebelum material patah yang ditandai dengan adanya awal retakan (*crack initiation*) yang terjadi pada ujung rumah pasak, penjalaran retak (*crack propagation*) yang ditandai dengan adanya garis pantai dan *final fracture* dengan permukaan yang kasar. Pada daerah tengah permukaan patahan terdapat garis-garis striasi halus yang menandakan adanya pembebanan berulang

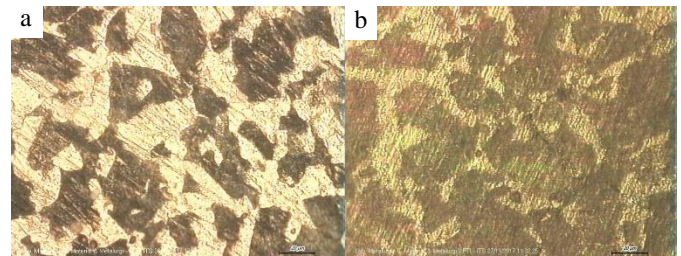
Gambar 3. Hasil Pengamatan Struktur Mikro Menggunakan Etsa Nital dengan Perbesaran 50x (a) Daerah yang Jauh dari Patahan (b) Daerah yang Dekat dari Patahan

Pada hasil pengamatan struktur mikro terdapat 2 warna yang berbeda yang menandakan pada struktur mikro tersebut terdiri dari 2 fasa yaitu sesuai dengan diagram fasa Fe-Fe<sub>3</sub>C bahwa dengan kadar karbon 0,3% maka struktur mikro yang terbentuk adalah ferit (warna terang) dan perlit (warna gelap).

Dari pengujian struktur mikro pada gambar 3 didapatkan struktur mikro ferit dan perlit yang mendukung karakterisasi material ini sebagai *carbon steel* dan juga sesuai dengan diagram fasa Fe-Fe<sub>3</sub>C bahwa struktur mikro dengan kadar

karbon 0,3%C adalah ferit dan perlit [3]. Pada gambar 3 (a) menunjukkan hasil pengujian struktur mikro material shaft di daerah yang jauh dari patahan. Terlihat hasil dari struktur mikro tersebut terdapat 2 fasa yang berbeda yaitu fasa ferit dan perlit. Fasa ferit terlihat lebih dominan dibandingkan dengan perlit. Hal ini disebabkan karena sifat dari baja dengan kadar karbon 0,3% C sedikit ulet sehingga perlit lebih sedikit dari pada ferit. Apabila dilihat dari diagram fasa Fe-Fe<sub>3</sub>C didapatkan perhitungan perbandingan fasa pada 0,3% C yaitu sebagai berikut:

Pada gambar 3 (b) menunjukkan hasil pengujian struktur mikro material shaft di daerah yang dekat dari patahan. Sekilas terlihat tidak ada yang berubah karena struktur yang terbentuk tetap yaitu ferit dan perlit. Akan tetapi, struktur mikro di daerah yang dekat patahan terlihat strukturnya memanjang (terjadi *elongation*). Terjadinya pertambahan panjang dari struktur mikro material tersebut disebabkan karena terjadi *strain hardening* pada material sebelum mengalami patah. *Strain hardening* sendiri yaitu pengerasan regangan yang disebabkan karena pergeseran dislokasi. Dislokasi pada logam semakin rapat dan meningkat serta terjadi pembentukan dislokasi baru. Dengan adanya pembentukan dislokasi baru membuat dislokasi lama terdesak. Pada saat material akan mengalami patah terjadi peregangannya sehingga struktur mikro dari material tersebut mengalami penarikan dan membuat struktur mikronya terlihat memanjang.

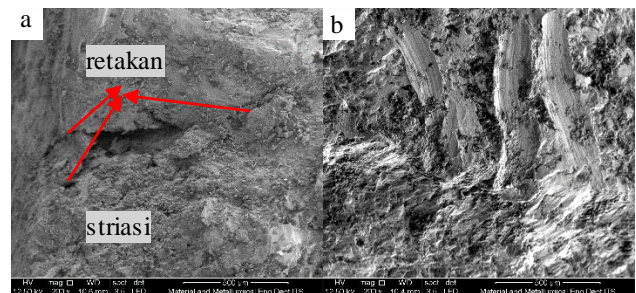
Gambar 4. Hasil Pengamatan SEM (a) Fraktografi Bagian Tepi Permukaan Patahan *shaft* (b) Fraktografi Akhir Retakan yang Ditandai dengan Permukaan Kasar dan Lebih Gelap

Hasil uji SEM terlihat pada permukaan patahan terdapat garis striasi halus. Garis striasi yang timbul disebabkan karena adanya pembebanan berulang yang dialami oleh komponen sebelum patah.

Pada gambar 4 merupakan hasil dari uji SEM pada permukaan patahan *shaft*. Pada gambar 4 (a) menunjukkan hasil fraktografi pada permukaan patahan *shaft* di bagian tepi. Pada gambar tersebut menunjukkan adanya retakan. Di daerah tersebut juga terlihat adanya garis striasi halus. Adanya retakan menandakan awal terjadinya kegagalan pada material *shaft*. Pembebanan berulang dan terus menerus yang dialami oleh komponen akan menyebabkan retak yang terbentuk akan mudah menjalar hingga akhirnya mencapai dimensi yang cukup signifikan untuk menyebabkan komponen patah [5]. Pada gambar 4 (b) merupakan hasil uji SEM pada daerah akhir patahan. Dari hasil SEM tersebut terlihat patahan lebih kasar dan lebih gelap.

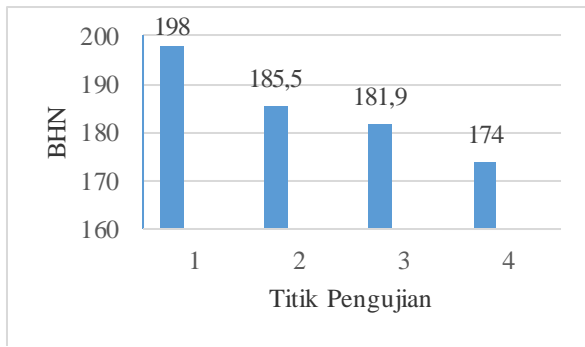
Gambar 6. Distribusi Kekerasan *Shaft* Daerah yang Jauh dari Patahan

Pengujian kekerasan dilakukan pada 2 daerah yaitu daerah yang jauh dari patahan dan daerah yang dekat dengan patahan. Daerah yang jauh dari patahan diambil di ujung material *shaft* dengan 4 titik pengujian. Titik 1 didapatkan nilai kekerasan 208 HV. Titik 2 didapatkan nilai kekerasan 195 HV. Titik 3 didapatkan nilai kekerasan 191 HV dan titik 4 di ujung *shaft* didapatkan nilai kekerasan 183 HV. Semakin jauh titik pengujian dari daerah patahan maka kekerasan semakin menurun.

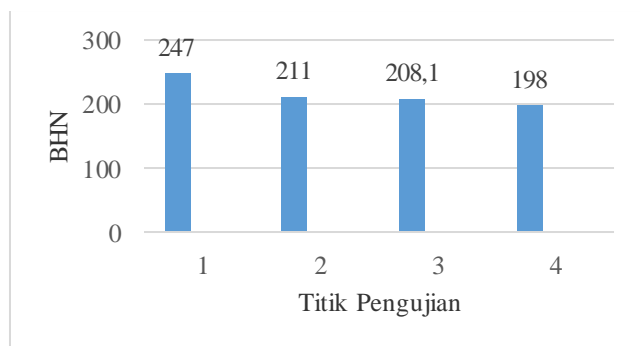
Gambar 7. Distribusi Kekerasan *Shaft* Daerah yang Dekat dari Patahan

Pengujian kekerasan yang kedua dilakukan pada daerah yang dekat dari patahan. Titik 1 di daerah ujung patahan didapatkan nilai kekerasan 260 HV. Titik 2 didapatkan nilai kekerasan 222 HV. Titik 3 didapatkan nilai kekerasan 219 HV dan titik 4 didapatkan nilai kekerasan 208 HV. Sama halnya pada daerah yang jauh dari daerah patahan, nilai kekerasan akan semakin turun seiring jauhnya titik pengujian dengan patahan.

Dari data hasil pengujian didapatkan nilai kekerasan yang sesuai dengan standar pada ASTM A291. Akan tetapi, pada daerah yang dekat dari patahan didapatkan nilai kekerasan yang lebih tinggi dari nilai kekerasan daerah yang jauh dari patahan. Hal ini disebabkan karena pada daerah yang dekat dari patahan mengalami *strain hardening* sehingga menyebabkan kekerasan di daerah yang dekat dengan patahan meningkat.

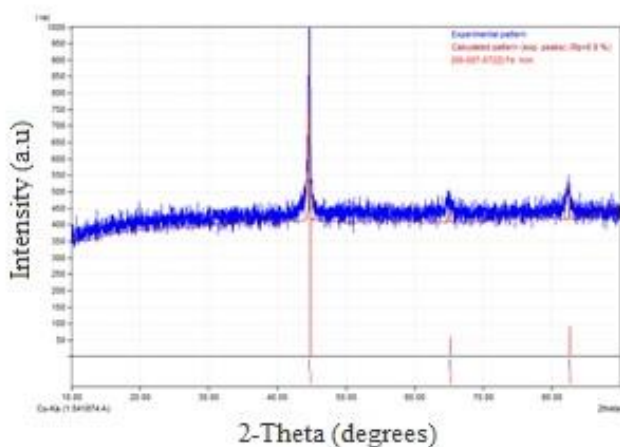
Gambar 8. Hasil Uji XRD pada Daerah yang Jauh dari Patahan

Bila dilihat dari hasil analisis *rietveld* yang digunakan untuk menghitung analisis regangan dan tegangan sisa dapat dilihat pada tabel 5 bahwa daerah yang dekat dari patahan memiliki nilai regangan dan tegangan sisa yang lebih besar dibandingkan dengan daerah yang jauh dari patahan. Semakin besar tegangan dalam atau tegangan sisa yang terbentuk dapat menyebabkan kerusakan atau perpatahan pada material jika tegangan tersebut melebihi kemampuan kekuatan dari material tersebut [4].
