Evaluasi Kesesuaian Jadwal Pemeliharaan Runway dengan Pertumbuhan Pergerakan Pesawat di Bandar Udara Juanda

Freedy Kristiawan, Ervina Ahyudanari, Istiar

Lintas Jalur Departemen Teknik Sipil, Fakultas Teknik Sipil dan Perencanaan, Institut Teknologi Sepuluh Nopember

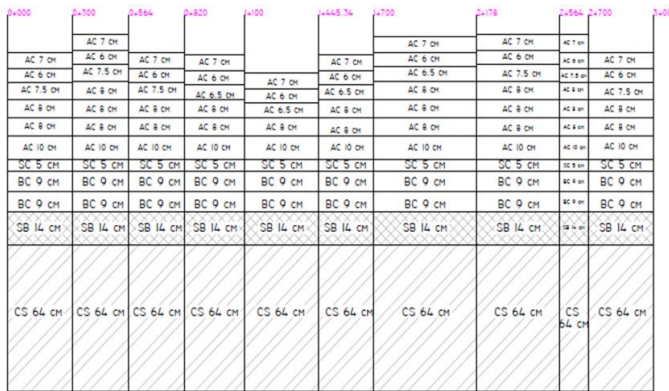
Gambar 2. Kondisi eksisting dan pavement historis runway

Adapun data teknis kondisi perkerasan *runway* dapat dilihat pada gambar dibawah ini.

Hasil analisis kondisi eksisting runway dapat dilihat pada tabel dibawah ini.

Segmen	Segmentasi		Ketebalan Eksisting (mm)
	STA	Panjang	
1	0+300	300	1219
2	0+300 - 0+564	264	1219
3	0+564 - 0+820	256	1219
4	0+820 - 1+100	280	1209
5	1+100 - 1+445,34	345,34	1129
6	1+445,34 - 1+700	254,66	1209
7	1+700 - 2+178	478	1289
8	2+178 - 2+564	386	1299
9	2+564 - 2+700	136	1299
10	2+700 - 3+000	300	1219
