# Kualitas Kenyamanan Jalur Pedestrian di Kawasan Senen Berdasarkan Preferensi Pejalan Kaki

Umbara Sakti Mihadja dan Mochamad Yusuf

Departemen Perencanaan Wilayah dan Kota, Institut Teknologi Sepuluh Nopember (ITS)

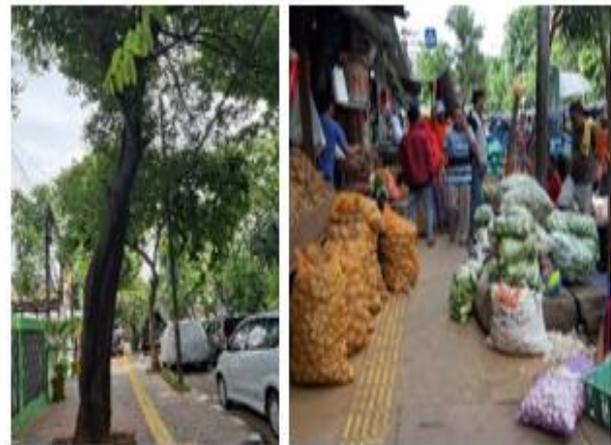
Gambar 2. Jalur Pedestrian di Kawasan Senen.

Berdasarkan hasil analisis tersebut, kualitas elemen pendukung jalur pedestrian di Jalan Stasiun Senen sudah sesuai dengan keinginan pejalan kaki. Elemen pendukung seperti lampu jalan, vegetasi di pot, tempat sampah, dan halte sudah cukup banyak dijumpai di jalur pedestrian Jalan

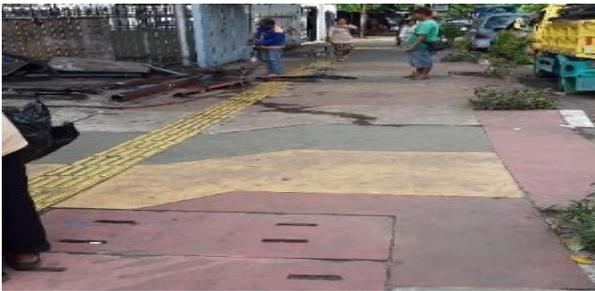
Gambar 3. Material Penyusun Jalur Pedestrian di Kawasan Senen.  
Sumber: Dokumentasi Pribadi, 2020

Berdasarkan hasil analisis tersebut, kualitas material penyusun jalur pedestrian di Jalan Stasiun Senen sudah sesuai dengan keinginan pejalan kaki. Material penyusun jalur pedestrian di Jalan Stasiun Senen tersusun dari beton dengan kondisi permukaan yang baik, sehingga pejalan kaki nyaman untuk melewati jalur pedestrian tersebut, dapat dilihat pada Gambar 3.

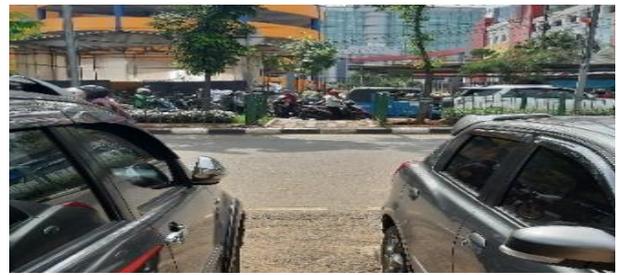
Gambar 6. Keamanan Jalur Pedestrian di Kawasan Senen.  
Sumber: Dokumentasi Pribadi, 2020

Berdasarkan hasil analisis tersebut, kualitas keamanan jalur pedestrian di Jalan Stasiun Senen belum sesuai dengan keinginan pejalan kaki. Faktor ini disebabkan oleh tidak tersedianya jalur penyeberangan (crosswalk) di beberapa titik yang sering digunakan untuk menyeberang oleh pejalan kaki. Hal tersebut akan mengurangi keamanan bagi pejalan kaki, dapat dilihat pada Gambar 6.

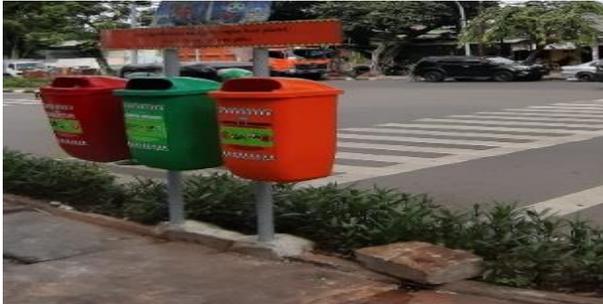
Gambar 4. Elemen Pendukung Jalur Pedestrian di Kawasan Senen.  
Sumber: Dokumentasi Pribadi, 2020

Stasiun Senen dengan kualitas yang cukup baik, dan dapat dilihat pada Gambar 4.

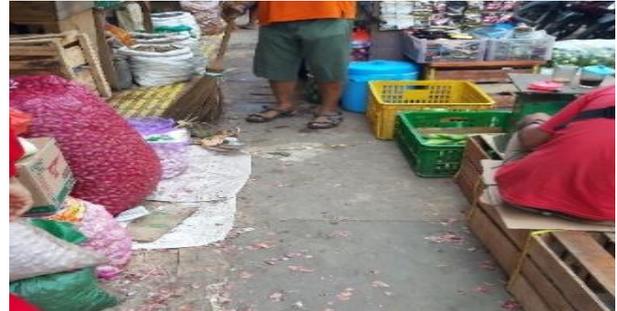
Gambar 7. Kebersihan Jalur Pedestrian di Kawasan Senen.  
Sumber: Dokumentasi Pribadi, 2020

Berdasarkan hasil analisis tersebut, kualitas kebersihan jalur pedestrian di Jalan Stasiun Senen belum sesuai dengan keinginan pejalan kaki. Terdapat tempat pembuangan sementara, pasar, PKL yang berjualan di jalur pedestrian di Jalan Stasiun Senen mengurangi kenyamanan pejalan kaki, dapat dilihat pada Gambar 7.

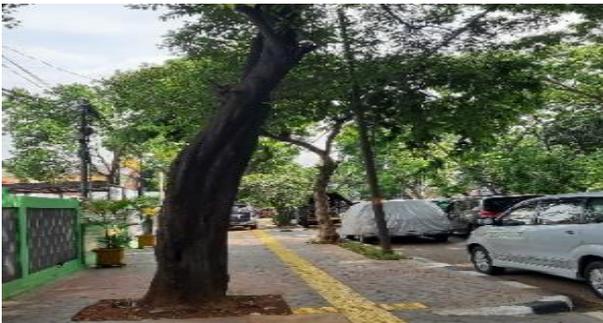
Gambar 5. Iklim (Peneduhan) Jalur Pedestrian di Kawasan Senen.  
Sumber: Dokumentasi Pribadi, 2020

Berdasarkan hasil analisis tersebut, kualitas iklim (peneduhan) jalur pedestrian di Jalan Stasiun Senen belum sesuai dengan keinginan pejalan kaki. Masih terdapat titik jalur pedestrian yang belum terdapat pepohonan yang mampu melindungi pejalan kaki, dapat dilihat pada Gambar 5.

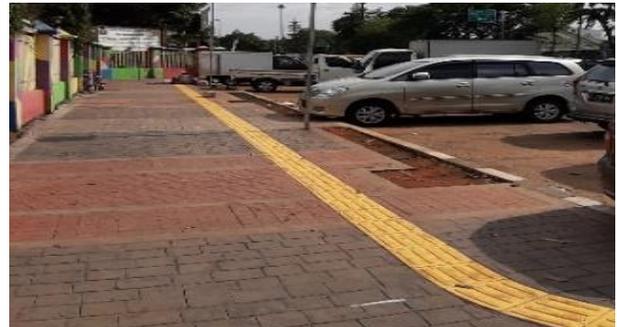
Gambar 8. Keindahan Jalur Pedestrian di Kawasan Senen.  
Sumber: Dokumentasi Pribadi, 2020

Berdasarkan hasil analisis tersebut, kualitas keindahan jalur pedestrian bagi pejalan kaki di Jalan Stasiun Senen sudah sesuai dengan keinginan pejalan kaki. Permukaan jalur pedestrian yang memiliki pola dan warna meningkatkan daya tarik dan kenyamanan bagi pejalan kaki yang menggunakannya, dapat dilihat pada Gambar 8.

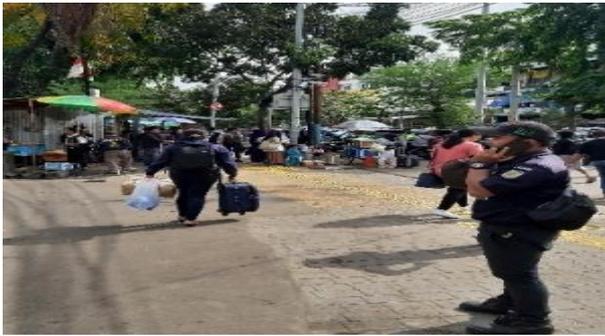
Gambar 9. Hambatan Jalur Pedestrian di Kawasan Senen.  
Sumber: Dokumentasi Pribadi, 2020

Berdasarkan hasil analisis tersebut, kualitas hambatan jalur pedestrian di Jalan Stasiun Senen sudah sesuai dengan keinginan pejalan kaki yang berarti pejalan kaki tidak mengalami hambatan yang dapat mengurangi kenyamanan, dapat dilihat pada Gambar 9.

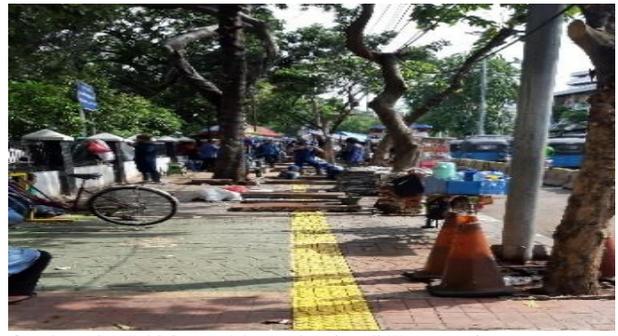
Gambar 12. Kebisingan Jalur Pedestrian di Kawasan Senen.  
Sumber: Dokumentasi Pribadi, 2020

Berdasarkan hasil analisis tersebut, kualitas kebisingan jalur pedestrian di Jalan Stasiun Senen sudah sesuai dengan keinginan pejalan kaki. Frekuensi kendaraan bermotor di Jalan Stasiun Senen yang tidak terlalu besar dan terdapat vegetasi yang cukup menutupi jalur pedestrian, sehingga kebisingan dapat berkurang, dapat dilihat pada Gambar 12.

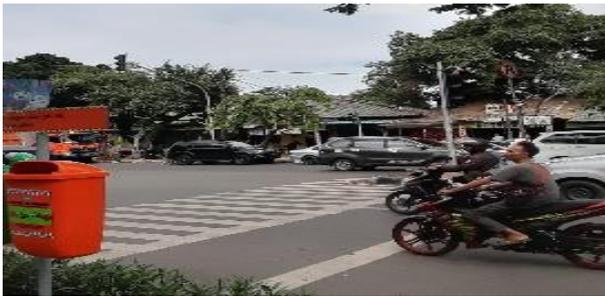
Gambar 10. Jalur Penyeberangan di Kawasan Senen.  
Sumber: Dokumentasi Pribadi, 2020

Berdasarkan hasil analisis tersebut, kualitas jalur penyeberangan pejalan kaki di Jalan Stasiun Senen belum sesuai dengan keinginan pejalan kaki. Hal tersebut dipengaruhi oleh beberapa titik jalur penyeberangan (crosswalk) di Jalan Stasiun Senen tidak memiliki zebra cross atau sudah pudar. Padahal titik tersebut memiliki frekuensi orang menyeberang yang cukup sering. Tentu, pejalan kaki akan merasa tidak aman untuk menyeberang, sehingga mengurangi kenyamanan, dapat dilihat pada Gambar 10.

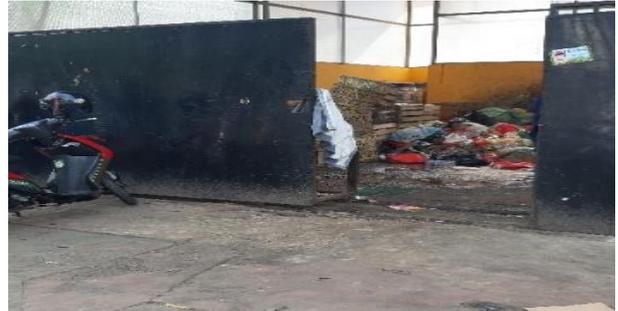
Gambar 13. Aroma Jalur Pedestrian di Kawasan Senen.  
Sumber: Dokumentasi Pribadi, 2020

Berdasarkan hasil analisis tersebut, kualitas aroma jalur pedestrian di Jalan Stasiun Senen belum sesuai dengan keinginan pejalan kaki. Hal tersebut dipengaruhi oleh aroma tak sedap dari tempat pembuangan sementara yang terbuka dan pasar tradisional yang menjajakan dagangannya sampai ke badan jalur pedestrian. Sampah sayuran dari pasar tradisional juga menyebabkan bau yang tak sedap bagi pejalan kaki, sehingga mengurangi kenyamanan, dapat dilihat pada Gambar 13.

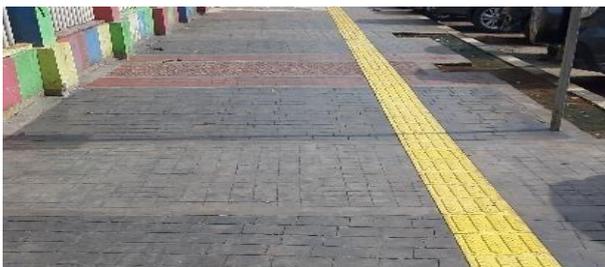
Gambar 11. Fasilitas Penyanggung Disabilitas Jalur Pedestrian di Kawasan Senen.  
Sumber: Dokumentasi Pribadi, 2020

Berdasarkan hasil analisis tersebut, kualitas fasilitas penyanggung disabilitas jalur pedestrian di Jalan Stasiun Senen sudah sesuai dengan keinginan pejalan kaki. Guiding block dan akses kursi roda yang terdapat di jalur pedestrian Jalan Stasiun Senen memiliki kualitas yang baik, sehingga ramah untuk penyanggung disabilitas, dapat dilihat pada Gambar 11.

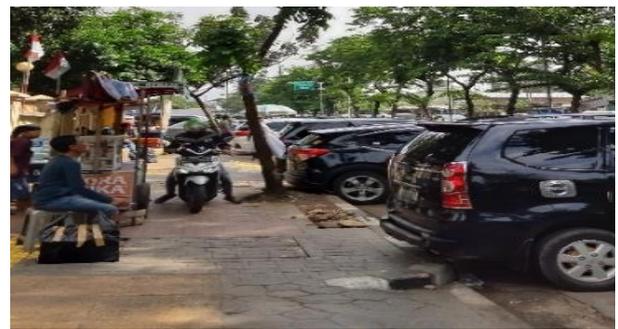
Gambar 14. Dimensi Jalur Pedestrian di Kawasan Senen.  
Sumber: Dokumentasi Pribadi, 2020

Berdasarkan hasil analisis tersebut, kualitas dimensi jalur pedestrian di Jalan Stasiun Senen belum sesuai dengan keinginan pejalan kaki. Hal tersebut dapat dipengaruhi oleh badan jalur pedestrian yang digunakan oleh pedagang pasar dan PKL, sehingga mengurangi kenyamanan pejalan kaki di Jalan Stasiun Senen, dapat dilihat pada Gambar 14.
