# Prinsip Penataan Bangunan Permukiman Kawasan Bencana Banjir di Desa Centini Kecamatan Laren Kabupaten Lamongan

Rizki Nur Thoyibah dan Adjie Pamungkas

Departemen Perencanaan Wilayah dan Kota, Institut Teknologi Sepuluh Nopember (ITS)

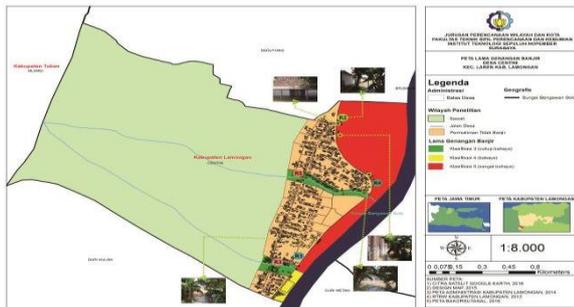
Gambar 1. Peta Lama Genangan Banjir.

- bahaya) durasi 96,8-145,6 jam yang terjadi pada permukiman berada dekat anak sungai Bengawan Solo, klasifikasi 4 (bahaya) durasi 145,6-194 jam terjadi di Pasar Kriyek, dan klasifikasi 5 (sangat bahaya) durasi >194 jam terjadi pada permukiman yang berbatasan langsung dengan Sungai Bengawan Solo. Peta lama genangan banjir dapat dilihat pada Gambar 1.
- b. Kedalaman Banjir

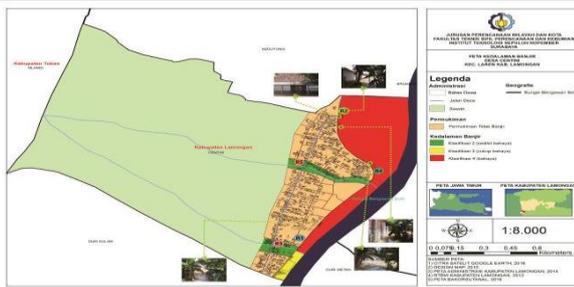
Gambar 2. Peta Kedalaman Banjir.

Kedalaman genangan yang terjadi di Desa Centini termasuk dalam klasifikasi 2 (sedikit bahaya) dengan kedalaman 10-30 cm terjadi di permukiman yang berada di dekat anak Sungai Bengawan Solo, klasifikasi 3 (cukup bahaya) dengan kedalaman 30-50 cm terjadi pada Pasar Kriyek, dan klasifikasi 4 (bahaya), kedalaman 50-70 cm terjadi pada permukiman yang berbatasan langsung dengan Sungai Bengawan Solo. Peta kedalaman banjir dapat dilihat pada Gambar 2.
- 2) *Karakteristik Penataan Bangunan*
- a. Ketinggian Bangunan

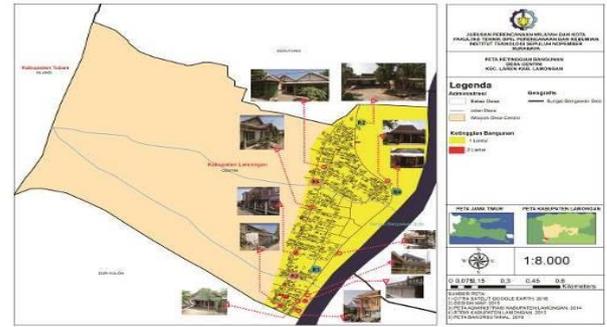
Gambar 3. Peta Ketinggian Bangunan.

Bangunan mayoritas terdiri dari 1 lantai. Bangunan 2 lantai terdapat pada fasilitas pendidikan dan bangunan rumah yang dilengkapi dengan toko. Peta ketinggian bangunan dapat dilihat pada Gambar 3.

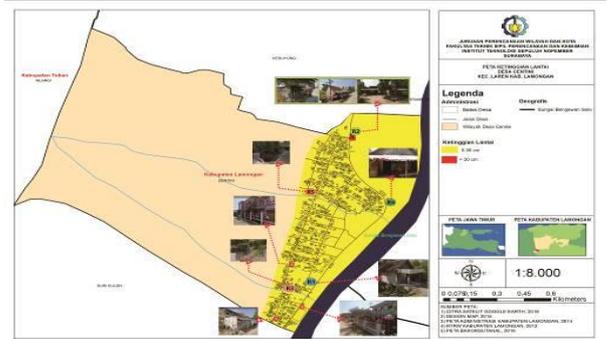
Gambar 4. Peta Ketinggian Lantai Bangunan.

Bangunan mayoritas menapak langsung pada tanah. Beberapa bangunan rumah yang berada dekat Sungai Bengawan Solo memiliki ketinggian lantai lebih dari 30 cm dengan sistem peninggian pondasi rumah. Peta ketinggian lantai bangunan dapat dilihat pada Gambar 4.
- c. Sanitasi

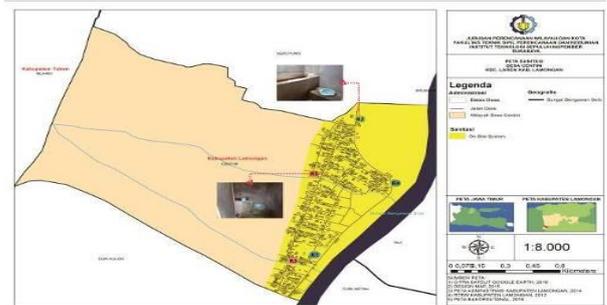
Gambar 5. Peta Sanitasi On-Site System.

Peta sanitasi On-Site system dapat dilihat pada Gambar 5.
- d. Air Bersih

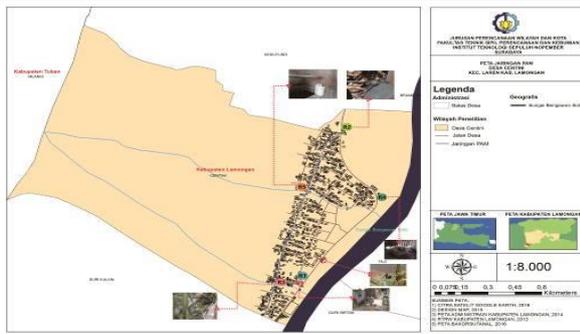
Gambar 6. Peta Air Bersih.

Sumber air bersih pada kondisi tidak banjir yaitu sumur, air sungai, dan PAM. Pada kondisi banjir sumber air bersih yang layak digunakan yaitu PAM tetapi debit air PAM saat banjir kecil dan macet mati karena menyalur SPAM Desa Keduyung. Peta air bersih dapat dilihat pada Gambar 6.
- e. Listrik

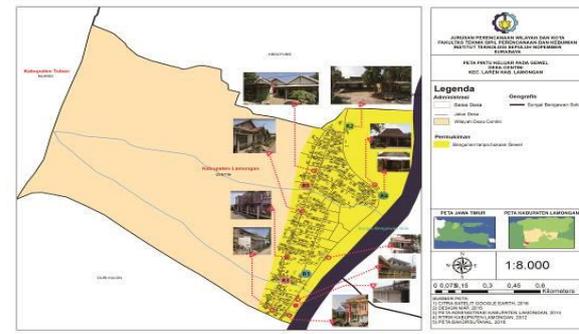
Gambar 9. Peta Pintu Keluar pada Gewel.

- amben, antru ampik-ampik, dan antru bambu. Peta ketersediann antru dapat dilihat pada Gambar 8.
- g. Pintu Keluar pada Ruang Rangka Atap (Gewel) Bangunan pada permukiman tidak dilengkapi bukaan pada gewel sebagai pintu keluar jika banjir meninggi. Pintu keluar saat banjir menggunakan pintu akses yang sama pada saat tidak terjadi banjir. Peta pintukeluar pada Gewel dapat dilihat pada Gambar 9.

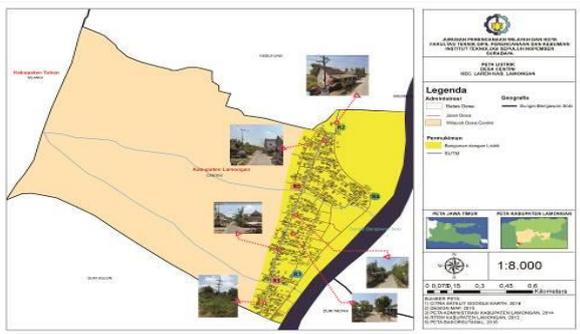
Gambar 7. Peta Penggunaan Listrik.

Peta penggunaan listrik dapat dilihat pada Gambar 7.
- f. Ketersediaan Antru pada Bangunan

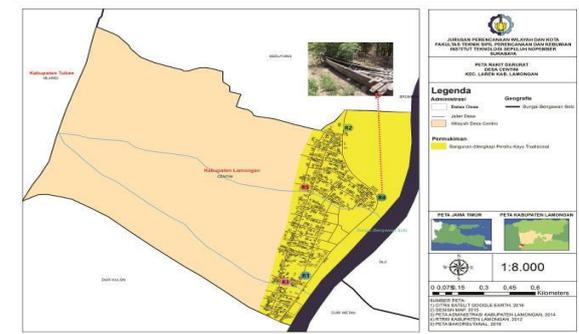
Gambar 10. Peta Ketersediaan Rakit Darurat.

- i. Rakit Darurat  
Perahu kayu tradisional cukup sering ditemukan di rumah petani Desa Centini. Keberadaan perahu saat banjir berperan sebagai alat transportasi mencapai tempat budidaya tanaman kenaf dan mencari ikan, serta untuk siap siaga evakuasi jika terjadi banjir besar. Peta ketersediaan rakit darurat dapat dilihat pada Gambar 10.

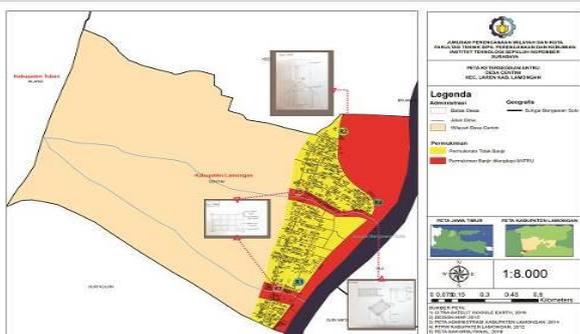
Gambar 8. Peta Ketersediaan Antru.

Masyarakat Desa Centini memiliki adaptasi lokal saat terjadi banjir yakni dengan membuat antru. Masyarakat membuat antru yakni lantai mezzanine di dalam rumah sebagai upaya menyelamatkan penghuni dan barang berharga dalam kondisi banjir. Model antru yaitu antru

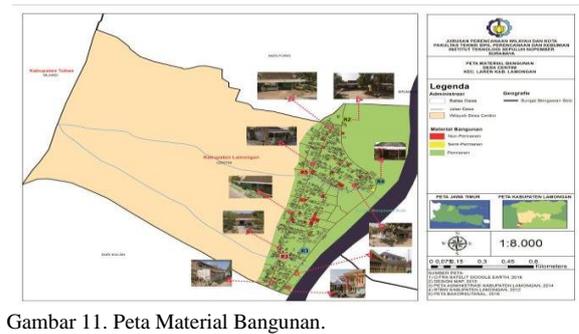
Gambar 11. Peta Material Bangunan.

- j. Material Bangunan  
Kondisi permukiman di Desa Centini terbagi atas rumah permanen dengan kontruksi bata, semi-permanen dengan

kombinasi kontruksi bata dana bahan bambu/kayu, dan non-permanen dengan kontruksi dari bahan bambu/kayu. Peta material bangunan dapat dilihat pada Gambar 11.

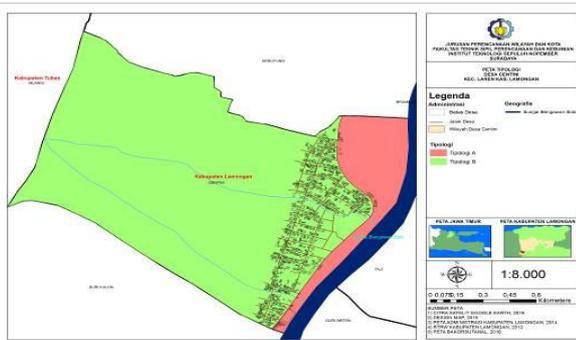
Gambar 12. Peta Tipologi.

Berdasarkan analisis karakteristik di atas, Desa Centini dapat dibagi menjadi 2 tipologi, yakni tipologi A dan tipologi B. Tipologi A merupakan permukiman yang berbatasan langsung dengan Sungai Bengawan Solo dan berada di dalam tanggul. Tipologi B merupakan permukiman yang berada di luar tanggul dan terdampak banjir dari anak Sungai Bengawan Solo. Perumusan tipologi ini mempertimbangkan bahaya banjir dilihat dari asal banjir dimana permukiman yang berbatasan langsung dengan Sungai Bengawan Solo lebih besar terkena dampak dibandingkan dengan permukiman yang berbatasan dengan anak Sungai Bengawan Solo. Peta Tipologi dapat dilihat pada Gambar 12.

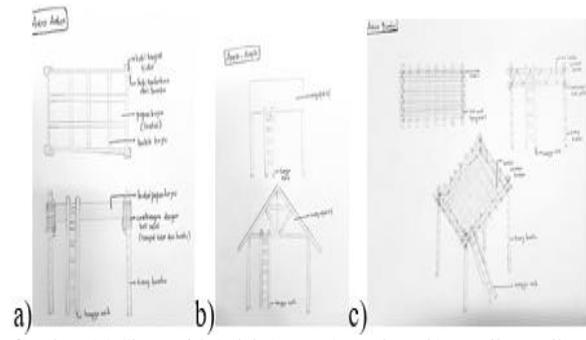
Gambar 15. Ilustrasi Model Antru a) Amben, b) ampik-ampik, c) bambu.

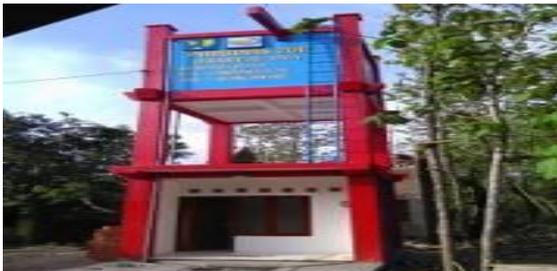
Gambar 13. Contoh penerapan PAMSIMAS model tandon atas.

Pemenuhan kebutuhan terkait air bersih pada kawasan permukiman banjir dengan pengolahan air [6] dengan memanfaatkan Sungai Bengawan Solo pengolahan air dapat dilakukan baik saat kondisi normal maupun kondisi banjir dengan pembangunan SPAM desa. Dalam pemenuhan kebutuhan air bersih pedesaan pemerintah memiliki program nasional yakni PAMSIMAS yang dapat membantu terealisasinya PAM untuk kebutuhan permukiman Desa Centini. Model SPAM Desa Centini sebaiknya dapat mengakomodir kondisi lingkungan banjir yakni dengan pembuatan SPAM tandon atas. Model SPAM tandon atas tidak akan terpengaruh oleh kondisi banjir karena ketinggiannya di atas 30-50cm dari peil banjir yang terjadi setiap tahun. Untuk pendistribusian air bersih dapat dilakukan dengan sistem perpipaan. Contoh penerapan PASIMAS model tandon atas dapat dilihat pada Gambar 13;

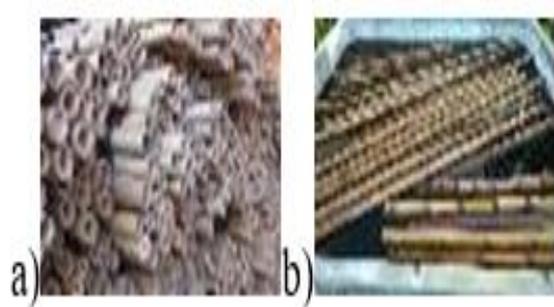
Gambar 16. a) Contoh bahan bambu, b) Pengawetan bambu.

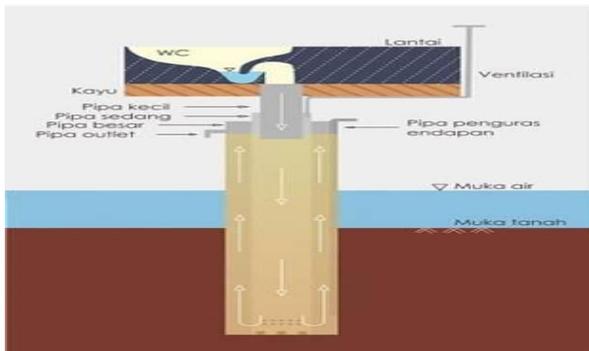
Gambar 14. Contoh ilustrasi penampang Tripikon-S.

Tripikon-S (Tri Pipa Konsentris-Septik) adalah alternatif pengolahan limbah domestik yang pada awalnya dikembangkan oleh Laboratorium Teknik Sipil Universitas Gajah Mada, Yogyakarta. Untuk menjawab tantangan

kondisi lingkungan yang dihadapi di daerah yang terpengaruh pasang surut seperti sungai maupun pesisir pantai. Teknologi ini dapat diterapkan untuk toilet individual maupun komunal [7]. Tripikon-S terdiri dari tiga pipa PVC dengan ukuran yang berbeda, pipa kecil sebagai inlet dari sistem toilet, pipa sedang sebagai tempat terjadinya proses pengolahan, dan pipa besar sebagai pelimpah menuju outlet dengan aliran ke atas. Selama proses limbah akan terurai menjadi gas, air, dan lumpur mineral dimana waktu penguraian sekurang-kurangnya 3 hari. Contoh ilustrasi penampang Tripikon-S dapat dilihat pada Gambar 14.

Pipa berdiameter terluar sebesar 20 inch mampu menampung 16-20 jiwa dengan kapasitas tanki sebesar 1,16 m<sup>3</sup> (1160 L) [8]. Sementara rata-rata lumpur tinja 40 l/org/tahun. Sehingga dengan asumsi 3,33 l/org/bulan, tripikon-S dengan diameter pipa 20 inch dan kapasitas 1,16 m<sup>3</sup> dapat digunakan 20 orang selama kurang lebih 17 bulan yang selanjutnya dapat dilakukan penyedotan lumpur. Hal ini menunjukkan bahwa sanitasi Tripikon-S dapat mengakomodasi kebutuhan masyarakat terkait sanitasi selama kondisi banjir. Optimalisasi kebutuhan sanitasi dengan pemanfaatan sanitasi pada fasilitas umum bagi permukiman tipologi B. Pemenuhan kebutuhan sanitasi tanggap bencana banjir dapat dilakukan dengan cara memanfaatkan fasilitas umum yang dilengkapi dengan sanitasi dan tidak terdampak langsung oleh banjir [9]. Pemanfaatan sanitasi pada fasilitas umum secara baik perlu dilakukan koordinasi antara masyarakat dan pemerintah desa guna menjaga kebersihan dan perawatan sanitasi selama digunakan untuk mengakomodasi kebutuhan masyarakat terdampak banjir.
