# Analisis Kondisi dan Perbaikan Perkerasan pada Ruas Jalan R. E. Martadinata, Kecamatan Tanjung Priok, Kota Administrasi Jakarta Utara

Daniel Pratama Sinaga dan Cahya Buana

Departemen Teknik Sipil, Institut Teknologi Sepuluh Nopember Surabaya (ITS)

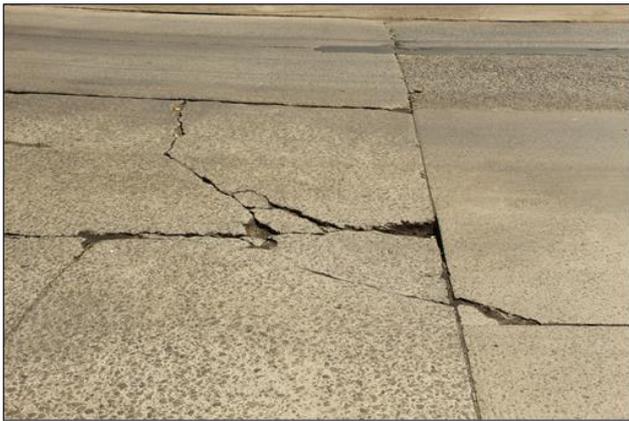
Gambar 2. Kondisi Eksisting Jalan R. E. Martadinata.

lapangan, lokasi yang mengalami kerusakan paling banyak terletak pada km 2 + 200 s/d km 2 + 600. Kerusakan yang terjadi berupa retak, gompal, tambalan yang rusak, dan penurunan elevasi bahu jalan. Kondisi ini tentu saja mengganggu pengguna jalan, karena permukaan jalan yg tidak rata dapat mengganggu kenyamanan dalam berkendara dan berpotensi menyebabkan kecelakaan.
