# Analisa Kegagalan Poros Pompa *Centrifugal Multistage* (GA101A) Sub Unit Sintesa Urea PT. Petrokimia Gresik

Angga Setiawan, dan Witantyo

Jurusan Teknik Mesin, Fakultas Teknologi Industri, Institut Teknologi Sepuluh Nopember (ITS)

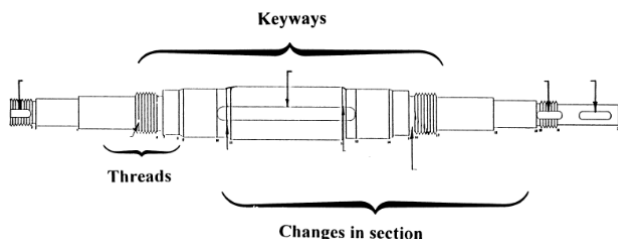
Gambar 2. Konsentrasi Tegangan pada Poros [4]

Gambar 2 menunjukkan letak konsentrasi tegangan pada poros dimana patah lelah mungkin bermula. Area paling umum menjadi awal patahan adalah konsentrasi tegangan yang terjadi pada radius terkecil pada *keyway* dan sudut-sudut yang tajam pada area penampang yang melintang pada poros. Letak konsentrasi tegangan ini harus dihindari ketika mendesain poros.
