Analisa Kegagalan Pipa Udara A312 Tipe 304H pada *Line A-1011-14*" (25P2J) Unit Amonia PT. Petrokimia Gresik

Sopan Prayoga dan Witantyo

Jurusan Teknik Mesin, Fakultas Teknologi Industri, Institut Teknologi Sepuluh Nopember (ITS)

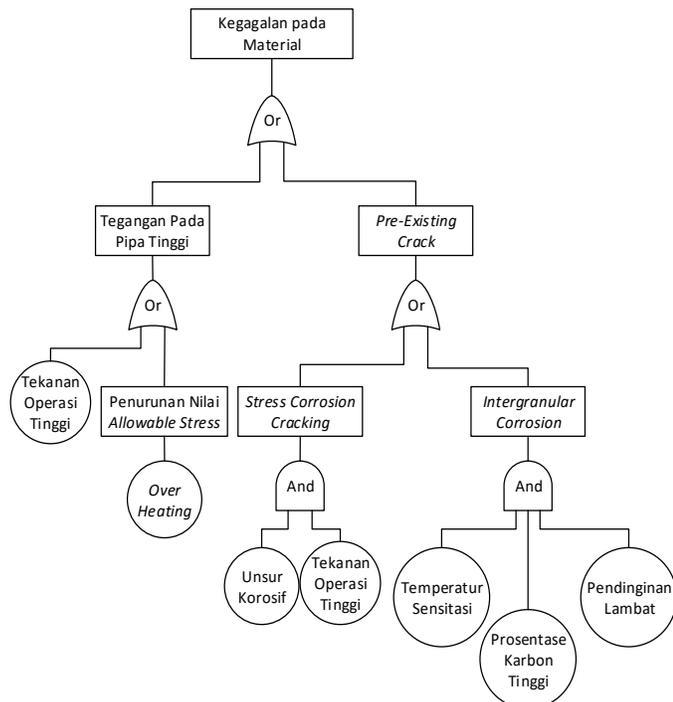
Gambar 5. FTA Kegagalan Crack pada Sambungan Longitudinal

Dari diagram FTA pada Gambar 5 telah mengerucut pada kegagalan material, dimana untuk mengerucutkan permasalahan sebelumnya telah dilakukan metode *brainstorming* dan *interview* dengan pihak *inspector* PT. Petrokimia Gresik.

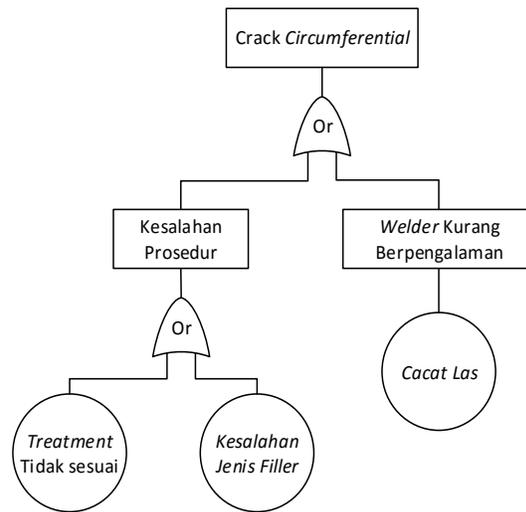
Gambar 6. Kegagalan Crack pada Sambungan Circumferntial

Gambar 6 menjelaskan diagram FTA kemungkinan penyebab terjadinya *crack* pada sambungan *circumferntial* pipa.

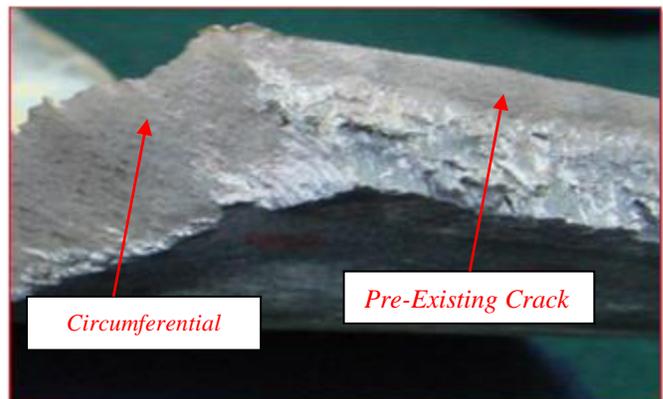
Gambar 7. Titik Pengamatan Fraktorafasi

Patahan *circumferential* perbesaran 1600x berdasarkan *ASM Handbook Volume 12 – Fractography* bentuk patahan dengan ciri-ciri tersebut merupakan bentuk patahan akibat proses geser (*shear process*). Bentuk patahan yang terjadi akibat tegangan geser, sehingga pada daerah *circumferential* bukan merupakan awal terjadinya *fracture*, akan tetapi patahan pada daerah *circumferential* terjadi akibat dari adanya patahan lain.

Hasil pengamatan (*scanning electron microscope*) SEM dengan perbesaran 1000x pada patahan halus yang merupakan *pre-existing crack* menunjukkan pola *cracking* disebabkan *sliding* pada batas butir. *Sliding* pada batas butir diakibatkan karena lemahnya batas butir sehingga dapat mengalami deformasi.

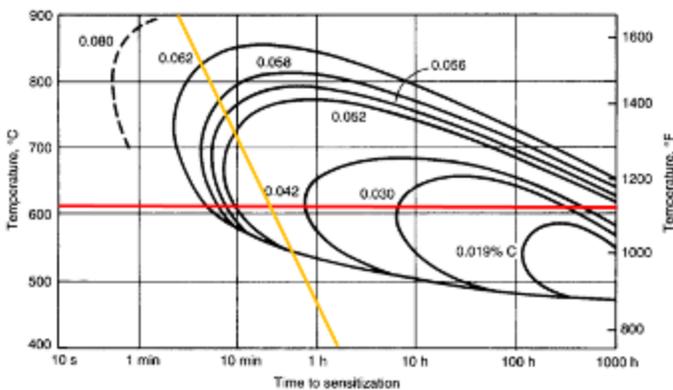
Gambar 10. Diagram Terjadinya Presipitasi Karbida Krom

Garis merah menggambarkan temperatur operasi udara dan garis kuning merupakan pendinginan pada proses pengelasan.
