Analisa Kegagalan pada *Fuel Intake Manifold* Pesawat Terbang Boeing 737-500

Jeffri Malau dan Rochman Rochiem.

Teknik Material dan Metalurgi, Fakultas Teknologi Industri, Institut Teknologi Sepuluh Nopember (ITS)

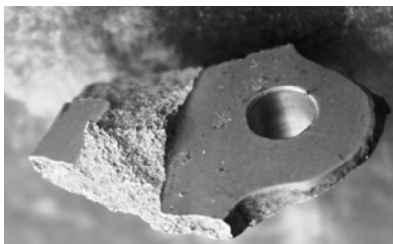
Gambar 8. Spesimen uji SEM

Pengujian SEM dilakukan untuk mengamati pola patahan yang terjadi pada suatu material dengan magnifikasi yang tinggi. Sampel yang digunakan untuk pengujian SEM adalah material retak yang diamati adalah daerah awal retak (*crack initiation*), daerah propagasi (*crack propagation*), dan patah akhir (*final fracture*) [9]. Hasil pengujiannya dapat dilihat gambar 8 dan 9. Pada gambar 9 merupakan daerah awal retak ini dikuatkan dengan ditemukannya perbedaan warna pada permukaan patahan yang lebih terang dibandingkan dengan daerah propagasi yang memiliki warna lebih gelap pada gambar 10. Striasi tampak pada gambar 10(a), hasil observasi permukaan patahan dimana terjadinya perambatan yang melebar. Pada gambar 10 (c) tampak suatu morfologi patahan dimple pada daerah propagasi. Dimple (lesung) pada permukaan patahan yang diindikasikan adanya suatu beban yang berlebihan (*overload*) dan kelelahan pada material. Hasil pengamatan SEM permukaan patahan terdapat striasi, hal ini semakin menguatkan analisa permukaan patahan bahwa kegagalan yang terjadi pada komponen *fuel intake manifold* adalah kegagalan *fatigue*. Pada gambar 11 tampak bahwa morfologi patahan tersebut adalah *cleavage*, sehingga patahan permukaan akhir adalah jenis permukaan patah getas [10].
