Analisis Kegagalan Komponen Spring Rod dalam Spring Suspension Assembly pada Coal Mill Tuban I PT. Semen Indonesia Tbk.

Abstrak—*Spring rod* merupakan bagian komponen dari *Coal Mill* yang berfungsi untuk menahan getaran dari *grinding roller* yang berputar menggiling batu bara. Komponen *spring rod* merupakan batang berulir yang tersambung ke sistem *hydraulic*. Dalam penelitian ini, dilakukan analisis penyebab terjadinya kegagalan pada *spring rod* di *coal mill* dengan tujuan menganalisis faktor penyebab dan mekanisme terjadinya kegagalan komponen *spring rod* dalam *spring suspension assembly* pada *coal mill*. Pengujian yang akan dilakukan untuk menganalisis kegagalan ini adalah uji komposisi, pengamatan makroskopik, uji mikroskopik, dan uji kekerasan. Setelah dilakukan pengujian tersebut didapatkan faktor yang menyebabkan terjadinya kegagalan komponen *spring rod* pada *coal mill* Tuban 1 yaitu kesalahan pemilihan material dan kesalahan perlakuan panas. Mekanisme kegagalan komponen *spring rod* pada *coal mill* Tuban 1 diawali oleh *initial crack* pada akar gigi pada ulir dikarenakan adanya tegangan yang berulang yang kemudian retakan merambat pada permukaan *spring rod* seb

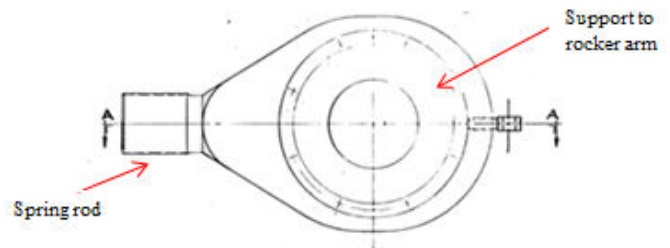
Gambar 1. Desain *spring rod* di PT. Semen Indonesia.

Pada bulan Januari 2017, PT. Semen Indonesia melaksanakan *maintenance* rutin yang berlangsung selama 2 minggu. Kemudian ditemukan sebuah patahan dari komponen *spring rod* yang merupakan bagian dari sistem *spring suspension assembly* pada mesin *Coal Mill Tuban 1*. Komponen *spring rod* ini telah bekerja selama 10 tahun. Menurut operator, kasus patahnya *spring rod* ini belum pernah terjadi sebelumnya dan baru terjadi kali ini. Material standard dari *spring rod* menggunakan AISI 4140.

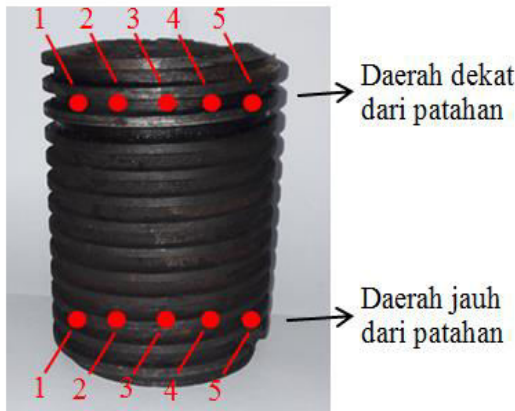
Gambar 7. Titik indentasi pengujian kekerasan

Pengujian *hardness* ini digunakan untuk mengetahui distribusi kekerasan pada *spring rod* yang mengalami kegagalan dan yang berada jauh dari kegagalan. Pengujian ini menggunakan indentasi sebanyak 5 titik pada masing – masing daerah, indentasi dilakukan pada daerah yang dekat dan jauh dari patahan dengan beban sebesar 100 kgf. Pembagian daerah indentasi dapat dilihat pada Gambar 7.

Pada Tabel 3 dapat terlihat bahwa nilai kekerasan di daerah yang jauh dari patahan memiliki rata rata sebesar 249,2 HV, sedangkan yang dekat dengan patahan memiliki nilai rata rata sebesar 273,4 HV. Hal ini dikarenakan adanya efek *strain hardening* di bagian yang terkena deformasi [7]. Nilai kekerasan keduanya melebihi standar kekerasan untuk AISI 4140, yaitu 207 HV. Hal ini dikarenakan material *spring rod* sudah dilakukan perlakuan panas yang sudah dibuktikan pada foto struktur mikro pada Gambar 5.

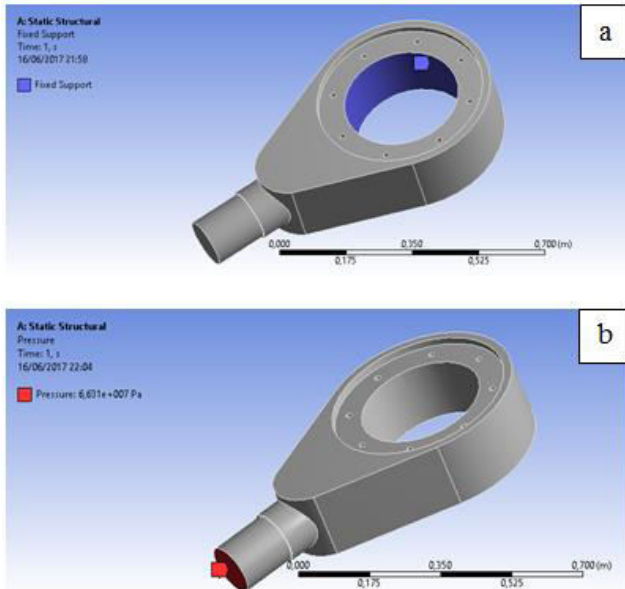
Gambar 9. Analisis tegangan dengan batasan (a) *fixed support* (b) tekanan *hydraulic pneumatic*.

$$\begin{aligned} \text{Hydraulic pneumatic pressure} &= 69 \text{ kg/cm}^2 \\ &= 676,2 \text{ kgf/cm}^2 \\ &= 66,31 \text{ Mpa} \end{aligned}$$

Fixed support dan tekanan yang diberikan dapat dilihat pada Gambar 9.
