Analisis *Rework* Terhadap Biaya pada Proyek Pembangunan Apartemen Gunawangsa Tidar Surabaya dengan Metode *Fault Tree Analysis (FTA)* dan *Expected Monetary Value (EMV)*

Hansel Samuel Eiros Saragih dan I Putu Artama Wiguna

Departemen Teknik Sipil, Fakultas Teknik Sipil & Perencanaan, Institut Teknologi Sepuluh Nopember (ITS)

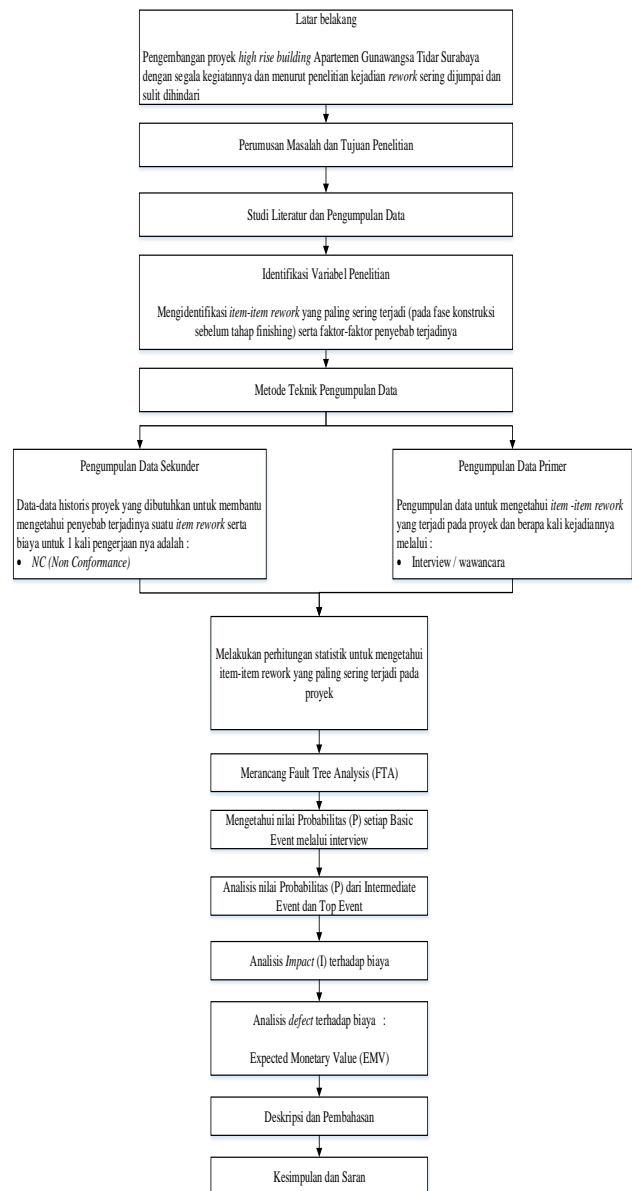
Gambar 1. Diagram Alir Penyelesaian Studi.

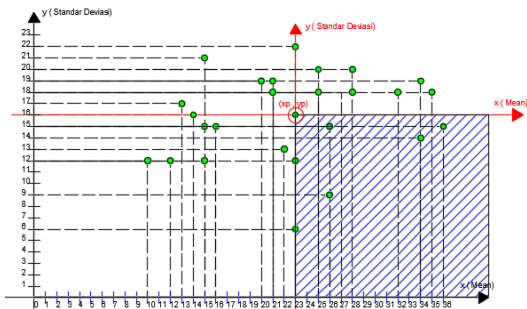
- Gambar diagram kartesius dengan Mean sumbu x dan Standar Deviasi sebagai sumbu y, dan lakukan *plotting* antara Mean dengan Standar Deviasi dari setiap *item rework*.
- Mencari nilai rata-rata dari Mean (x_p) dan nilai rata-rata dari Standar Deviasi (y_p)
- Kemudian, (x_p, y_p) akan menjadi sebuah titik pusat baru dari diagram kartesius baru.

Gambar 2. Diagram Kartesius Baru

5. Dari diagram kartesius baru tersebut, kuadran 4 diarsir sebagai *item-item rework* yang ditinjau, karena :

- Nilai Mean (x) nya paling besar dibandingkan dengan kuadran lainnya, yang menunjukkan bahwa *item-item rework* yang ada pada kuadran ini adalah yang paling sering terjadi.
- Nilai Standar Deviasi (y) yang paling kecil dibandingkan dengan kuadran lainnya, menunjukkan ragam data di kuadran 4 kecil. Atau bisa dikatakan bahwa pendapat para responden mengenai *item-item rework* yang ada di kuadran ini kurang beragam / kesamaan pendapat. Para responden berpendapat sama bahwa *item-item rework* pada kuadran ini paling sering terjadi di proyek.

Hasil analisis menunjukkan bahwa pada kuadran 4 terdapat 4 koordinat yang bertemu, sehingga perlu ditinjau:

- Repair* kolom/*shearwall* yang melembung
- Repair* kondisi kolom / *shearwall* yang keropos
- Repair* kondisi dinding kolom / *shearwall* yang retak
- Repair precast facade* yang retak gompal

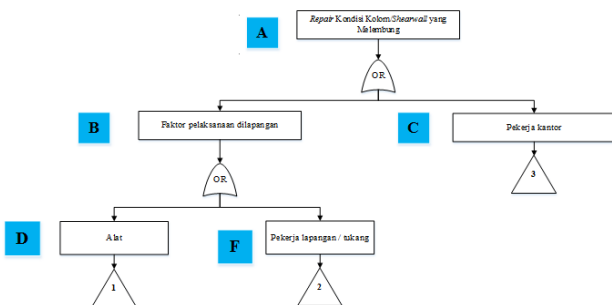
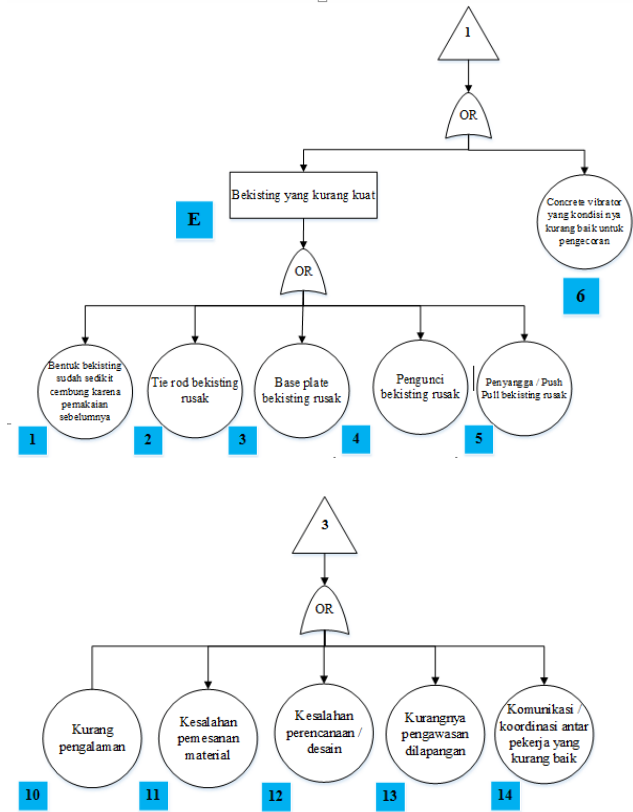
Fault Tree Analysis (FTA) adalah sebuah analisis kualitatif untuk menjelaskan dalam bentuk diagram sebab-sebab kerusakan sebuah sistem. *FTA* dalam Studi ini bertujuan untuk menjabarkan faktor-faktor penyebab dari keempat *item rework* yang paling sering terjadi pada proyek ini. Berikut adalah contoh *FTA* untuk *Repair Kolom/Shearwall* yang Melembung:

Gambar 3. *FTA Repair Kolom/Shearwall* yang Melembung

Setelah mendesain *Fault Tree Analysis* maka akan ditentukan *minimum cut set*. *Cut Set* adalah berbagai *Basic Event* yang memungkinkan terjadinya sebuah *Top Event*. *MOCUS (Method for Obtaining Cut Sets)* adalah metode yang digunakan untuk mendapatkan (*Basic Events*) faktor-faktor utama pada kegagalan suatu sistem, yang dalam hal ini adalah faktor –faktor penyebab terjadinya suatu *item rework*, dapat dilihat pada Tabel 4 – Tabel 8.

Repair Kolom / Shearwall yang Melembung	
No. Basic Event	Nama Basic Event
1	Bentuk bekisting sudah sedikit cembung karena pemakaian sebelumnya
2	Tie rod bekisting rusak
3	Base plate bekisting rusak
4	Pengunci bekisting rusak
5	Penyangga / push pull bekisting rusak
6	Concrete vibrator yang kondisinya kurang baik untuk pengecoran
7	Kesalahan pemasangan penyangga besi untuk tulangan
8	Penggunaan concrete vibrator kurang benar saat pengecoran
9	Jumlah tie rod yang dipasang kurang / tidak sesuai dengan tinggi kolom
10	Kurang pengalaman
11	Kesalahan pemesanan material
12	Kesalahan perencanaan / desain
13	Kurangnya pengawasan dilapangan
14	Komunikasi / koordinasi antar pekerja yang kurang baik
