Sistem Penyediaan Air Bersih Desa Metatu dan Desa Kalipadang Kecamatan Benjeng Kabupaten Gresik

Abstrak—Penelitian ini dilatarbelakangi oleh minimnya akses pelayanan PDAM dan HIPPAM pada tahun 2015 di Kecamatan Benjeng yaitu 0,7 % untuk pelayanan SPAM PDAM dan 5,95 % pelayanan SPAM HIPPAM. Penelitian ini bertujuan inventarisasi sumber air bersih untuk keperluan penyediaan air bersih, memetakan wilayah dan menganalisis upaya pemenuhan kebutuhan air bersih sebagai solusi dalam penanganan masalah ketersediaan air bersih yang masih terbatas, dan memberikan rekomendasi penerapan teknologi pengolahan air yang cocok untuk Kecamatan Benjeng. Hasil penelitian ini adalah inventarisasi sistem penyediaan air bersih di mana masyarakat di Kecamatan Benjeng, khususnya Desa Metatu dan Desa Kalipadang memanfaatkan air sumber yang berasal dari air embung dan air tanah (sumur). Desa Metatu memiliki sistem penyediaan air yang lebih bagus dibandingkan sistem penyediaan di Desa Kalipadang, dikarenakan sumber air di Desa Metatu mampu memenuhi kebutuhan air penduduknya. Desa Metatu memiliki kuantitas embung yang cukup besar sehingga lebih cocok diterapkan teknologi pengolahan air embung. Sedangkan Desa K

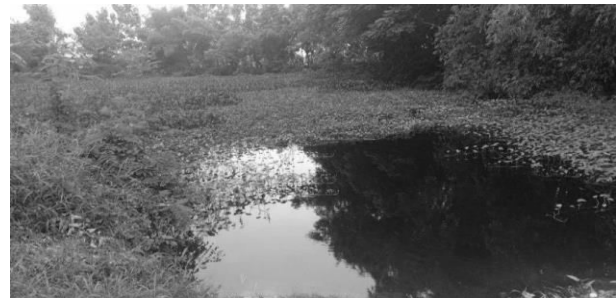
Sistem penyediaan air bersih di Dusun Metatu bersumber dari dua air embung yang terletak pada koordinat 07°13'17,6" S 112°29'58,0"E yang dapat dilihat pada Gambar 1 dan 07°13'05,7"S 112°29'55,4" E yang dapat dilihat pada Gambar 2.

Gambar 1. Embung di Dusun Metatu Tanpa Pengolahan.

Kedalaman embung masing-masing berkisar ± 3 m dan ± 7 m dan ketika musim kemarau tidak mengalami kekeringan kecuali musim kemarau panjang. Kondisi air embung sedikit keruh kehijauan. Masyarakat memanfaatkan air embung untuk mandi, cuci-cuci, dan sebagian untuk memasak. Embung yang satu tanpa adanya pengolahan, sedangkan embung lain disimpan dalam profil tank dengan kapasitas 5300 L kemudian melewati pengolahan filter pasir sebelum dialirkan ke rumah-rumah warga. Penyaluran kerumah warga dengan sistem gravitasi pipa. Hasil air setelah pengolahan tetap keruh. Sistem filter pasir dapat dilihat pada Gambar 3.

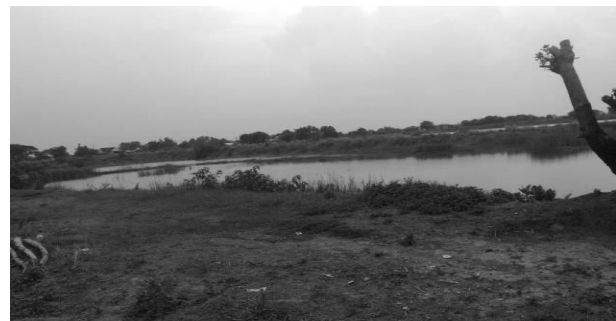
Gambar 2. Embung di Dusun Metatu dengan Pengolahan Filter. (Dokumentasi Penyusun)

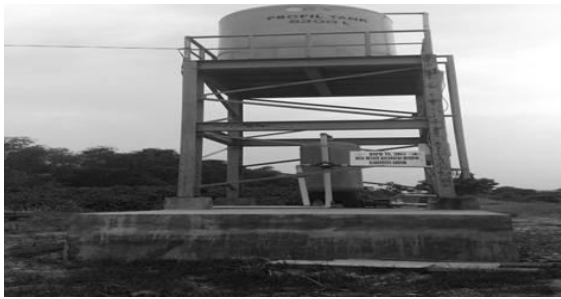
Gambar 3. Pengolahan Air Embung di Dusun Metatu.

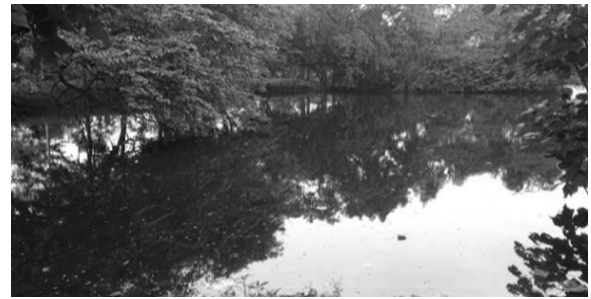
Gambar 6. Embung di Dusun Medangan.

Di dusun Medangan terdapat sebuah embung yang biasa digunakan masyarakat untuk keperluan mandi dan cuci-cuci, terletak pada koordinat 07°13'53,2" S dan 112°30'01,7" E dengan kedalaman ± 5 m yang dapat dilihat pada Gambar 6. Pengambilan air embung oleh masyarakat secara manual dengan jeriken tanpa adanya pengolahan. Kondisi air embung keruh kehijauan.

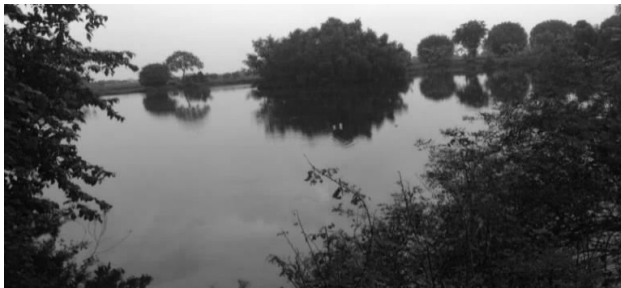
Masyarakat di Dusun Purworejo menggunakan air embung untuk keperluan mandi dan cuci-cuci. Terdapat sebuah embung dengan kedalaman ± 5 m, koordinat 07°12'46,8" S dan 112°31'15,1" E yang dapat dilihat pada Gambar 4. Kondisi air embung keruh kehijauan dan tidak mengalami kekeringan di musim kemarau kecuali musim kemarau panjang. Ketika musim kemarau panjang masyarakat membeli air tangki kapasitas 5000 L dengan harga Rp 180.000,- dan disimpan di profil tank depan masing-masing rumah.

Gambar 4. Embung di Dusun Purworejo.

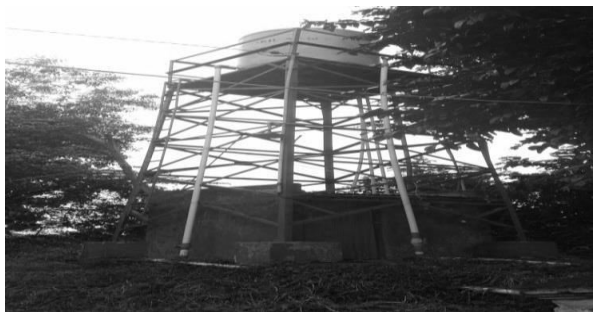
Cara pengambilan air embung dengan menaikkan air embung, disimpan dalam profil tank kapasitas 5300 L, kemudian dialirkan ke warga secara gravitasi menggunakan pipa seperti pada Gambar 5. Air yang sampai ke warga dalam kondisi masih keruh dan sedikit berbau.

Gambar 5. Penyaluran Air Embung di Dusun Purworejo.

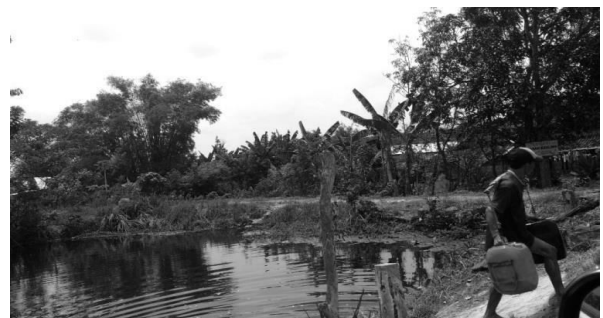
Desa Kalipadang memiliki luas wilayah 308 ha, didominasi areal persawahan 205,10 ha. Memiliki 5 dusun, yaitu Dusun Kalipadang, Dusun Gesing, Dusun Kalimoro, Dusun Kalisari, dan Dusun Ploso. Dari kelima dusun, dua dusun memakai sumber air embung yaitu Dusun Ploso dan Dusun Kalisari seperti pada Gambar 7. Sedangkan tiga dusun yang lain memanfaatkan sumber air dari sumur gali dan sumur bor. Berikut adalah data embung di Desa Kalipadang. Perbedaan kedua embung di Desa Kalipadang dapat dilihat pada Tabel 8.

Gambar 7. Embung di Dusun Kalisari.

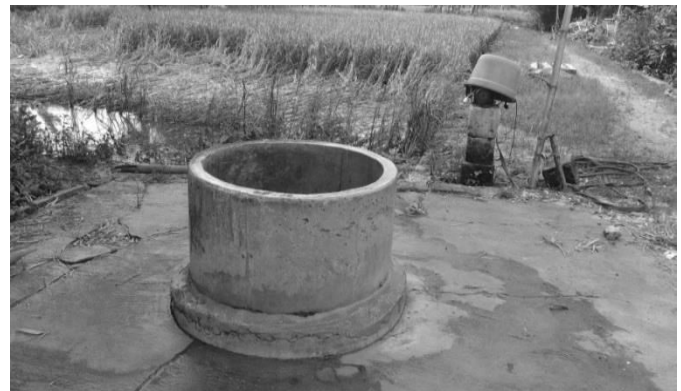
Sedangkan dusun Kalimoro, Dusun Gesing dan Dusun Kalipadang memanfaatkan air sumur baik sumur gali maupun sumur bor. Kedalaman untuk sumur gali ± 7 m dengan kualitas air jernih dan tawar. Kedalaman sumur bor ± 55 m namun kualitas air asin dan sedikit kuning. Diambil salah satu contoh sumur gali milik warga di Dusun Kalimoro dengan koordinat 07°15'46,6" S 112°28'29,4" E seperti pada Gambar 8.

Gambar 8. Sumur Gali di Dusun Kalimoro.
