Integrasi Budaya dan Alam dalam Preservasi Candi Gambarwetan

Shinta Octaviana P dan Rabbani Kharismawan

Jurusan Arsitektur, Fakultas Teknik Sipil dan Perancangan, Institut Teknologi Sepuluh Nopember (ITS)

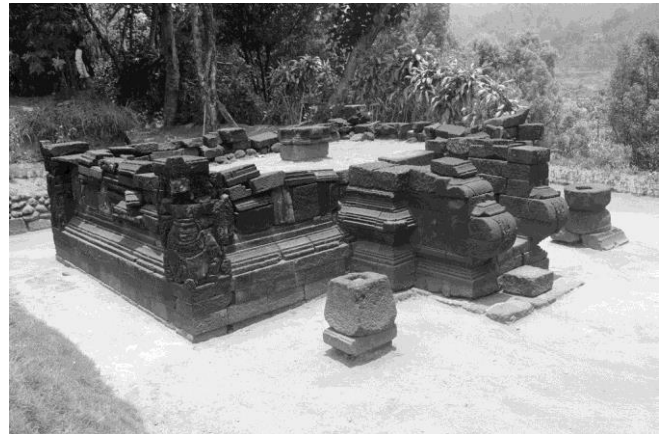
Gambar 3. Candi utama

dari candi Penataran atau sekitar 20 menit perjalanan [1]. Saat terjadi erupsi Gunung Kelud pada tahun 2014, candi Gambarwetan terkena dampaknya, sehingga bagian candi banyak mengalami kerusakan fisik [2]. Konon candi Gambarwetan digunakan sebagai area pemujaan dewa. Hingga saat ini candi ini masih digunakan oleh masyarakat sekitar untuk *slametan* atau tradisi Jawa kuno.

dan candi (Gambar 2 dan 3). Dalam tradisi *slametan*, ketiga area tersebut tidak digunakan secara bersamaan, namun bertahap. Tradisi ini bersifat tertutup, yang artinya orang lain yang tidak berkepentingan dilarang masuk ke area karena dianggap mengganggu jalannya *slametan*.

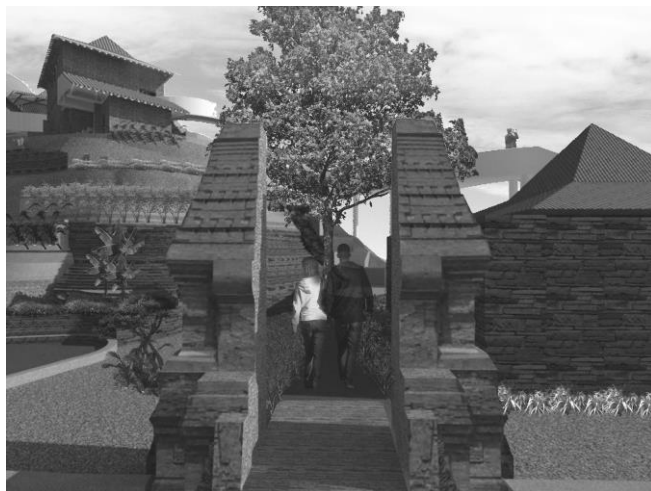
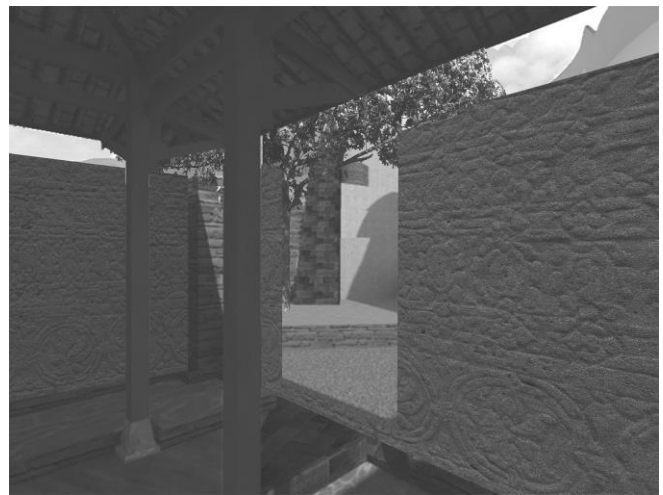
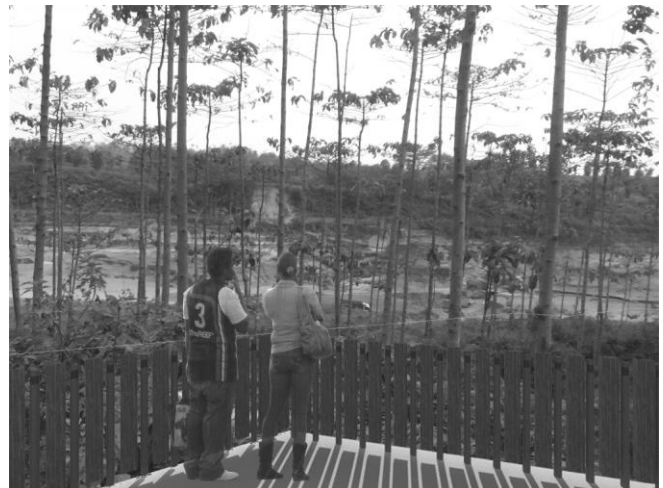
Jalur sirkulasi pada tapak diatur dengan serangkaian sekuen agar wisatawan dapat menerima informasi dengan baik serta melihat potensi alam yang ada di sekitar area candi. Setiap sekuen memiliki cerita tersendiri, terpotong, dan berurutan, sehingga saat wisatawan berada di akhir zona, wisatawan dapat memahami cerita atau informasi yang ingin disampaikan (Gambar 7,8,9, dan 10).

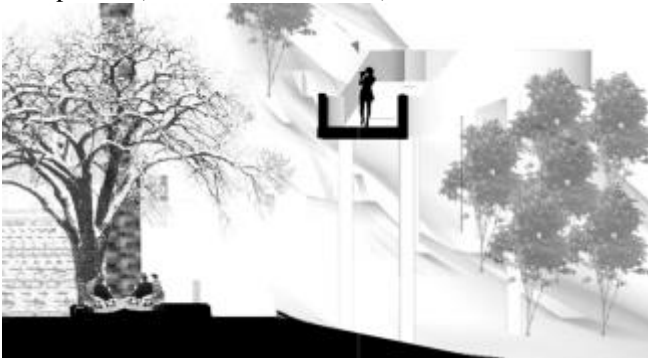
Gambar 11. Area Slametan dengan Jembatan Wisatawan

Penataan massa bangunan juga disesuaikan dengan kebutuhan peziarah. Dengan demikian, terdapat perbedaan ketinggian antara peziarah dengan wisatawan. Selain itu, juga akan memperluas pandangan wisatawan ke lingkungan sekitar (Gambar 11)

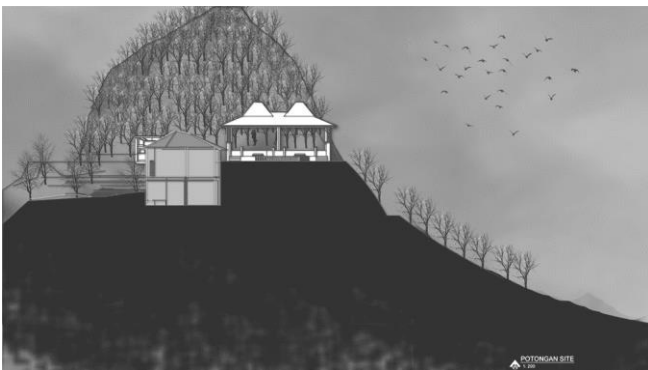
Gambar 12. Potongan Tapak

Untuk menjaga kondisi tapak yang berbukit, maka massa bangunan sebagian ditenggalamkan agar tidak mendominasi tapak. Dengan demikian, candi dan bangunan yang melingkupinya akan terlihat dominan (Gambar 12).

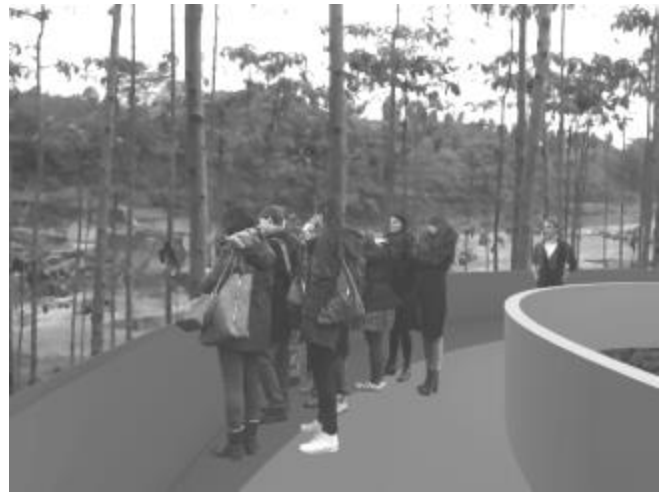
Gambar 13. View dari Jembatan

Perbedaan ketinggian pada area kedatangan dengan lokasi candi, menyebabkan perlunya jalur sirkulasi berupa tangga untuk peziarah dan wisatawan. Tangga ini juga berpotensi sebagai area wisatawan untuk menikmati alam dari ketinggian. Dari posisi tangga inilah wisatawan dapat melihat pemandangan alam secara luas (Gambar 13).

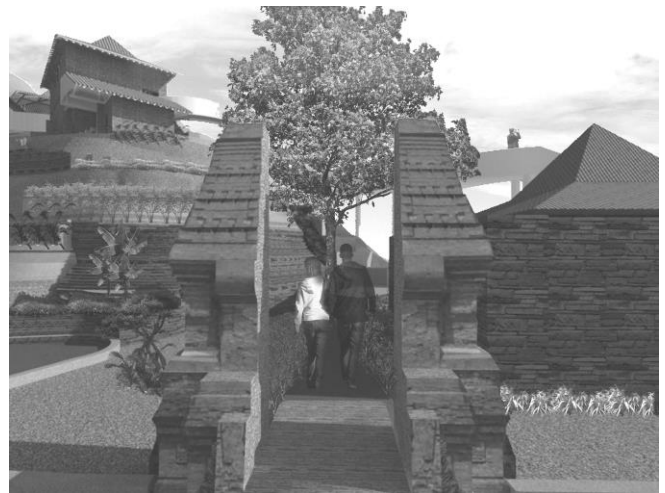
Gambar 16. Gapura sebagai bingkai pemandangan

Jalur sirkulasi dalam tapak bukan hanya sebagai media penghubung antar area atau bangunan, melainkan juga berperan sebagai pengarah sekuen atau titik penting dalam tapak. Pada area kedatangan, terdapat gapura yang mbingkai pohon beringin, sehingga pandangan wisatawan dan peziarah dapat terfokus pada pohon beringin tersebut (Gambar 16).
