Pengaruh Bentuk Probe Pada Tool Shoulder Terhadap Metalurgi Aluminium Seri 5083 Dengan Proses Friction Stir Welding

Jurusan Teknik Perkapalan, Fakultas Teknologi Kelautan Institut Teknologi Sepuluh Nopember

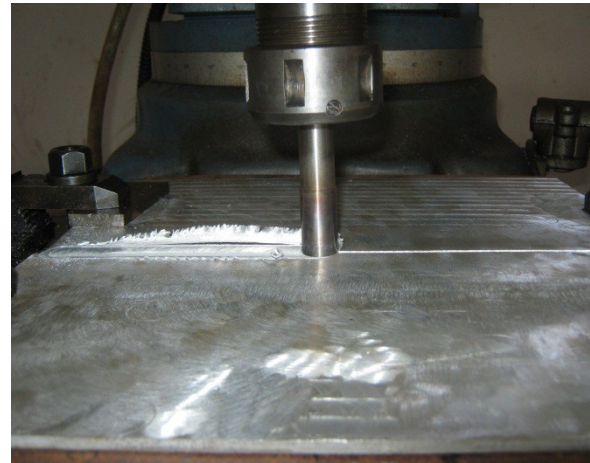
Gambar 2. Proses Pengelasan FSW

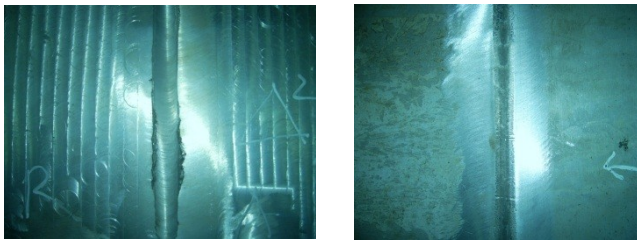
Gambar 4. Visual face dan root hasil pin segitiga

Proses pengelasan *Friction Stir Welding* dilakukan dengan parameter yang sama (*depth plunge*, RPM, kecepatan *travel*, dan sudut inklinasi) dengan variasi bentuk probe *tool shoulder* yaitu berbentuk lingkaran (*straight cylindrical*), segi empat (*square*), dan segitiga (*triangle*). Setelah proses FSW telah selesai dilakukan sesuai dengan prosedur pada maka tahap selanjutnya adalah pemeriksaan hasil pengelasan. Pada pemeriksaan ini pada bagian face pada semua variasi pin lingkaran (*cylindrical*), segitiga (*triangle*) dan segi empat (*square*) terdapat cacat berupa *welding flash* karena suhu pengelasan yang tinggi. Selain itu terdapat cacat berupa surface irregularities hal ini dikarenakan adanya beberapa material permukaan yang ikut teraduk pada saat awal pengelasan serta suhu pengelasan yang masih lebih rendah yang dipengaruhi oleh *dwell time*. Pada variasi pin lingkaran bagian *root* ditemukan cacat pengelasan berupa *incomplete penetration* di sepanjang *joint line*. Pada pin segitiga (*triangle*) bagian *root* terlihat sudah fusi secara sempurna ini dikarenakan *heat input* yang dihasilkan cukup. Hal ini juga berlaku ketika menggunakan pin segi empat (*square*) hasil pengelasan tidak ditemukan *incomplete penetration* sepanjang *joint line*.

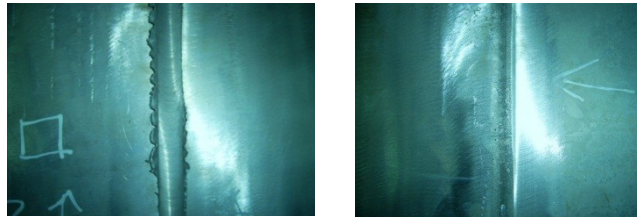
Gambar 5. Visual face dan root hasil pin segi empat

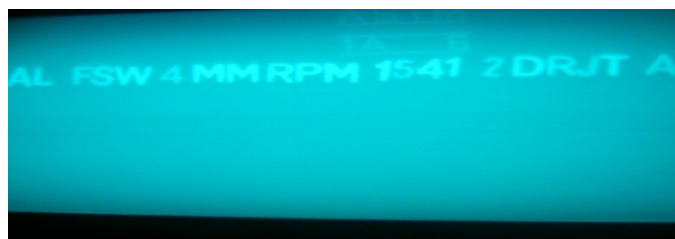
Gambar 6 Hasil uji radiografi menggunakan pin lingkaran

Pengujian radiografi adalah salah satu pengujian tidak merusak yang menggunakan sinar elektromagnetik untuk mendeteksi adanya cacat-cacat pengelasan pada *sub-surface* maupun cacat internal seperti *voids*, *incomplete penetration* dan *tunnel defect*. Pada pengujian radiografi variasi pin lingkaran terdapat indikasi cacat sepanjang *joint line*. Indikasi cacat berupa *incomplete penetration*. Pada variasi pin segitiga (*triangle*) seperti pada gambar (7) pengujian radiografi tidak ditemukan indikasi cacat berupa IP (*incomplete penetration*) hal ini menurut acuan acceptance criteria ASME sect V article 2 radiographic examination. Pada variasi pin segi empat (*square*) seperti pada gambar (8) pengujian radiografi ditemukan indikasi cacat berupa IP (*incomplete penetration*) di awal dan akhir pengelasan hal ini menurut acuan acceptance criteria ASME sect V article 2 radiographic examination.

- Hasil pengujian radiografi menunjukkan penggunaan variasi pin lingkaran (*straight cylindrical*) terdapat cacat di

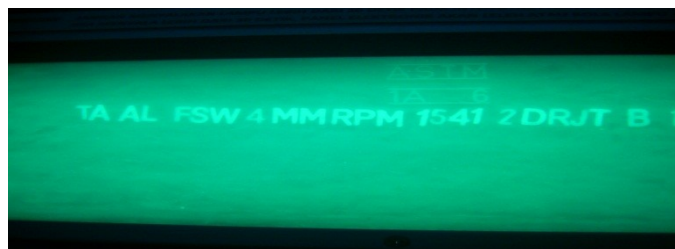
Gambar 7 Hasil uji radiografi menggunakan pin segitiga (*triangle*)

sepanjang pengelasan. Sedangkan pada pin segi empat (*square*) terdapat cacat di awal dan akhir pengelasan. Dan pada pin segitiga (*triangle*) tidak terdapat cacat pengelasan.
