Analisa Umur Kelelahan (Fatigue Life) Scantling Support Structure Module FSO Cinta Natomas

Anwar Sadat, Mohammad Nurul Misbah

Jurusan Teknik Perkapalan, Fakultas Teknologi kelautan Institut Teknologi Sepuluh Nopember

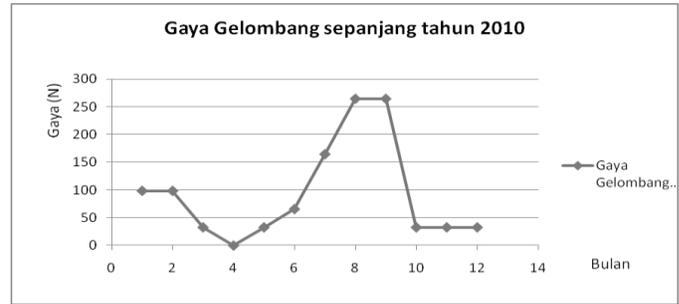
Dari gambar 1 di bawah terlihat bahwa gaya gelombang terbesar ada pada bulan ke-delapan dan sembilan yaitu bulan Agustus dan September, hal ini dikarenakan pada bulan tersebut terjadi gelombang yang paling tinggi karena pada musim ini adalah musim kemarau di mana biasanya angin bertiup kencang sehingga menyebabkan gelombang tinggi.

Gambar 1. Gaya gelombang sepanjang tahun 2010

Dari hasil perhitungan gaya yang ditimbulkan akibat gelombang, dilakukan perhitungan rasio kumulatif kerusakan dengan menggunakan formula (1) yang hasilnya disajikan dalam tabel berikut :
