Kajian Tribologi Gesekan Antara Material Komposit Hidroksiapatit (HA) + *Polymethyl Methacrylate* (PMMA) dengan *Ultra High Molecular Weight Polyethylene* (PMMA) sebagai *Prosthesis* Sendi Rahang (TMJ) pada Manusia

Ridzky Zul Asdi dan Yusuf Kaelani

Jurusan Teknik Mesin, Fakultas Teknologi Industri, Institut Teknologi Sepuluh Nopember (ITS)

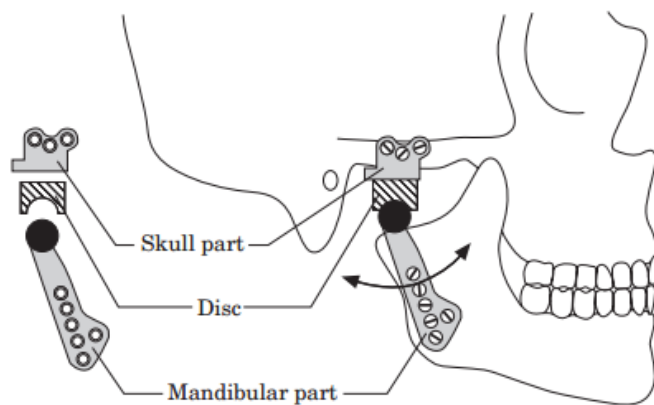
Gambar. 1. Desain dasar dari Groningen *prosthesis* TMJ, terdiri dari bagian *fossa*, bagian *mandibular*, dan *disc* yang bersinggungan [1].

pergantian sendi rahang tergolong jarang [1]. Rancangan dasar dari sebuah *prosthesis* TMJ adalah dengan menggantikan permukaan sendi rahang yang bergesekan (*condyle*, *articular disc* dan *fossa*) dengan material buatan.

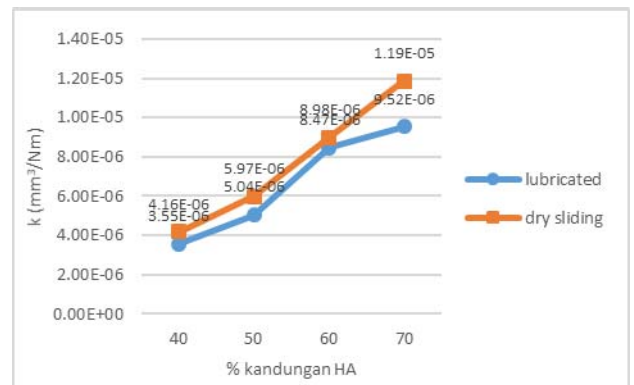
Gambar. 5. Hasil perhitungan laju keausan. *Dry sliding* adalah pengujian tanpa pelumasan dan *lubricated* adalah pengujian dengan pelumasan

Gambar 5 menunjukkan hasil perhitungan dari laju keausan. Terlihat bahwa penambahan HA pada komposit menurunkan ketahanan aus dari spesimen komposit. Hal ini ditandai dengan meningkatnya laju keausan seiring dengan pertambahan persentase HA pada spesimen komposit. Pada spesimen dengan 40% HA, nilai laju keausan adalah $4,16 \times 10^{-5}$ dan $3,55 \times 10^{-6}$ mm^3/Nm untuk pengujian tanpa pelumasan dan dengan pelumasan. Pada spesimen dengan 50% HA, nilai laju keausan adalah $5,97 \times 10^{-6}$ dan $5,04 \times 10^{-6}$ mm^3/Nm untuk

pengujian tanpa pelumasan dan dengan pelumasan. Pada spesimen dengan 60% HA, nilai laju keausan adalah $8,98 \times 10^{-6}$ dan $8,47 \times 10^{-6}$ mm^3/Nm untuk pengujian tanpa pelumasan dan dengan pelumasan. Pada spesimen dengan 70% HA, nilai laju keausan adalah $1,19 \times 10^{-5}$ dan $9,52 \times 10^{-6}$ mm^3/Nm untuk pengujian tanpa pelumasan dan dengan pelumasan.

Pelumasan pada permukaan kontak dapat menurunkan nilai dari laju keausan sebesar 14%. Hal ini ditunjukkan dengan hasil perhitungan laju keausan dimana pada percobaan
